ООО Научно-исследовательское предприятие «Архика»

Документация о выполненных археологических полевых работах, содержащая результаты исследований, в соответствии с которыми определяется наличие или отсутствие объектов, обладающих признаками объектов культурного (археологического) наследия, на земельном участке, выделенном под реконструкцию объектов «Реконструкция ОПО А02-91244-0169 на участке тепловой магистральной тепловой сети 1 очереди от ТЭЦ до 3 проходной ТЭЦ», «Реконструкция ОПО А02-91244-0169 на участке магистральной тепловой сети 2 очереди от ТСБ до поворота на Зелецино», «Реконструкция ОПО А02-91244-0169 на участке магистральной тепловой сети 2 очереди от ТЭЦ до ТСБ» на Центральном шоссе в г. Кстово Нижегородской области.

2023 г.

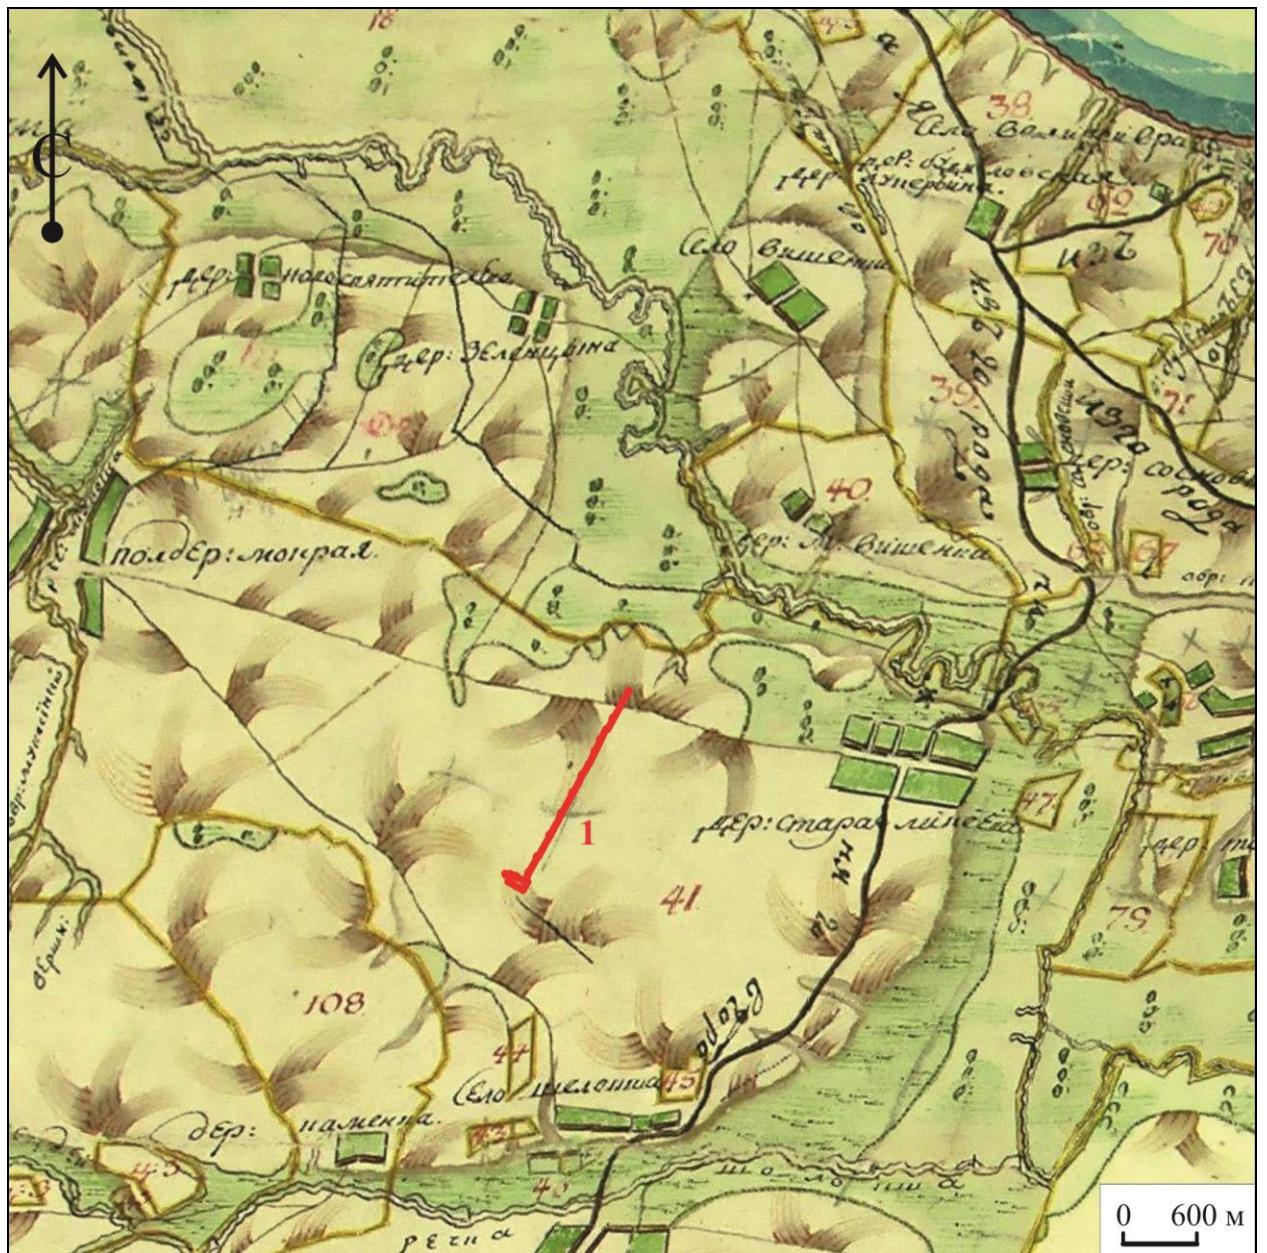
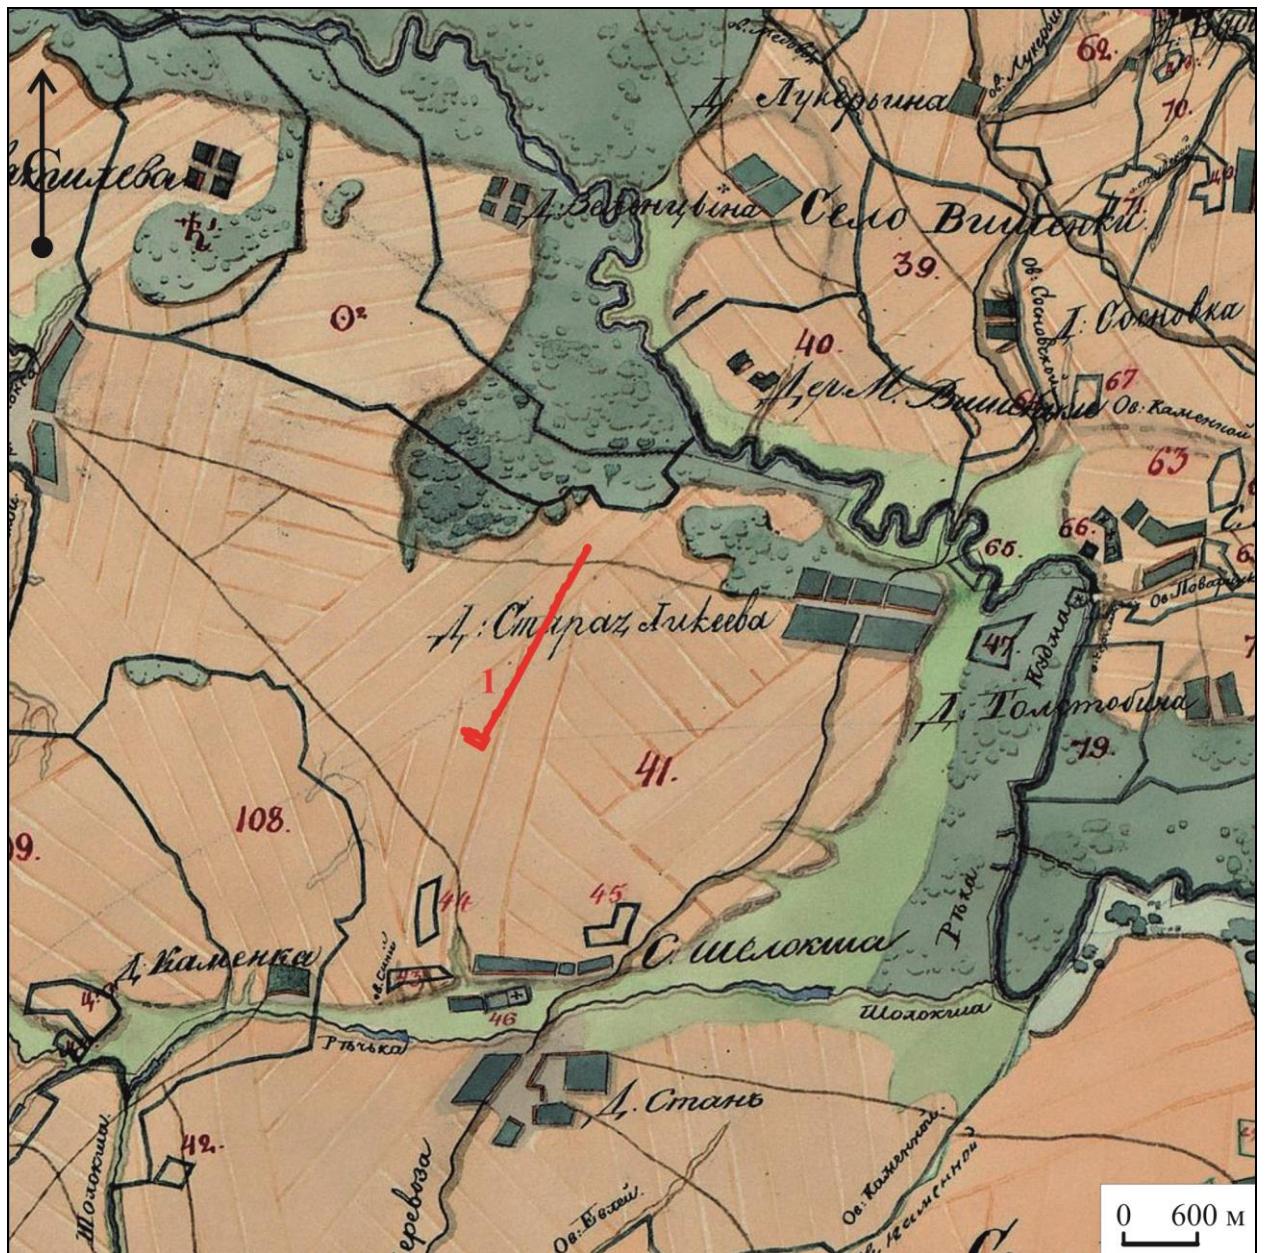
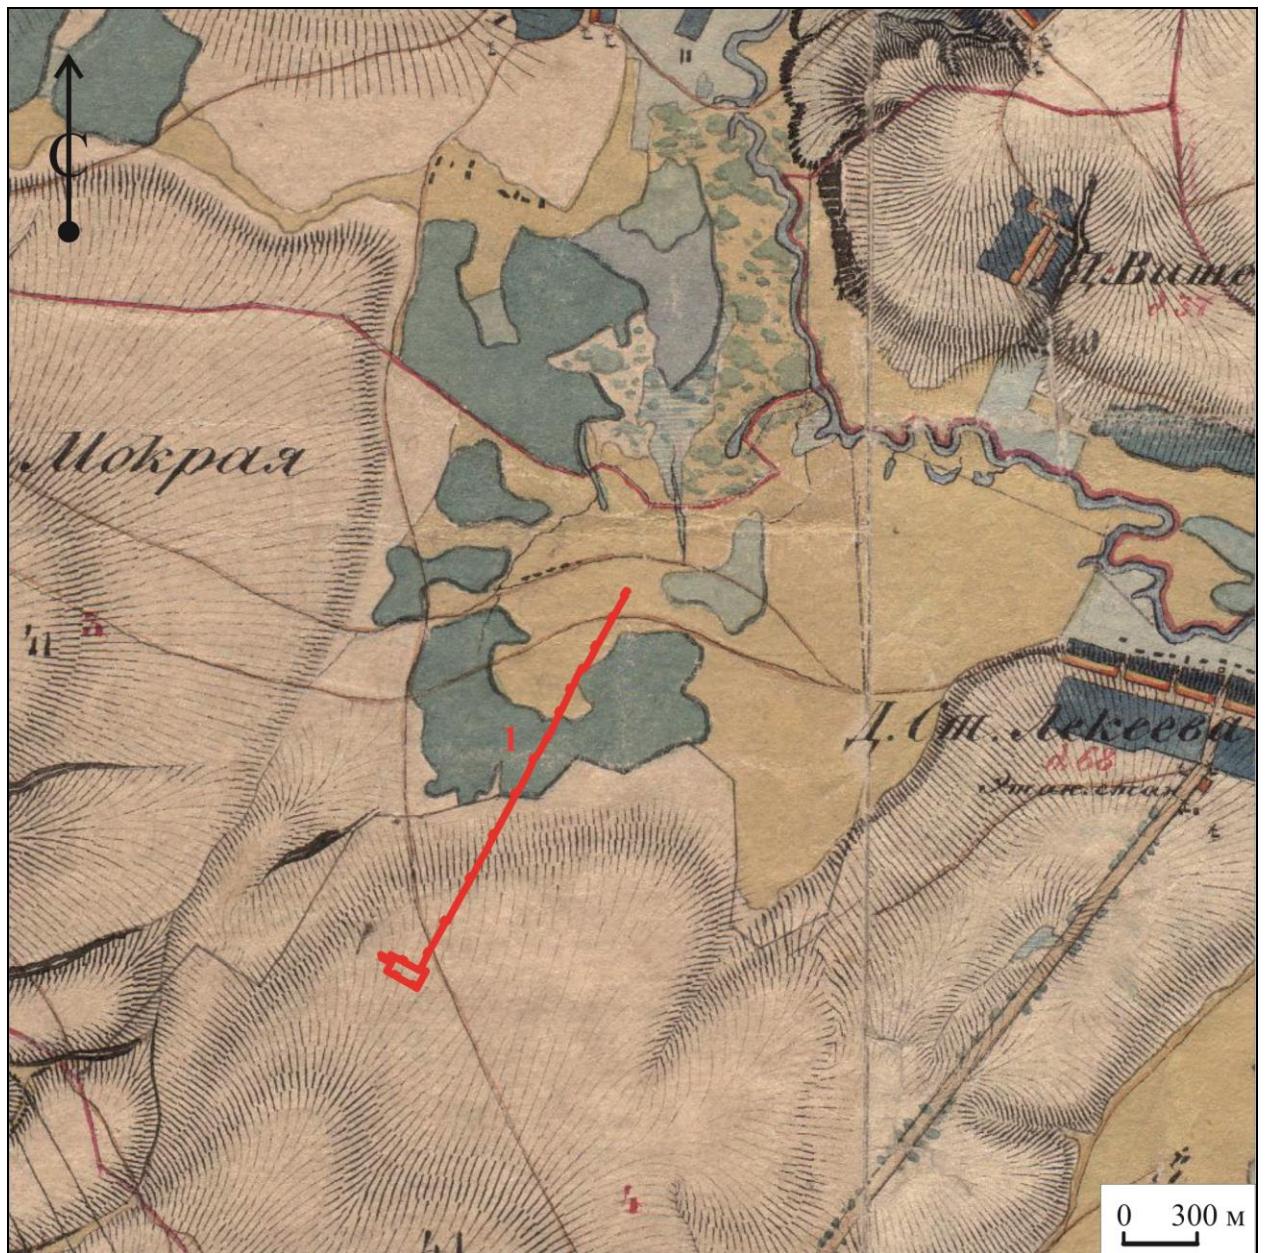
По данным исторической картографии, во второй половине XVIII – первой половине XX вв. населенные пункты на рассматриваемом земельном участке отсутствовали (илл. 5-7). К югу от него находилось село Шелокша, к востоку – деревня Старое Ликеево. Первые письменные упоминания Старого Ликеево как бортной государственной деревни относятся к середине XVI в.² Участок расположен в зоне промышленной застройки, сформировавшейся в 1950-1960-х гг.

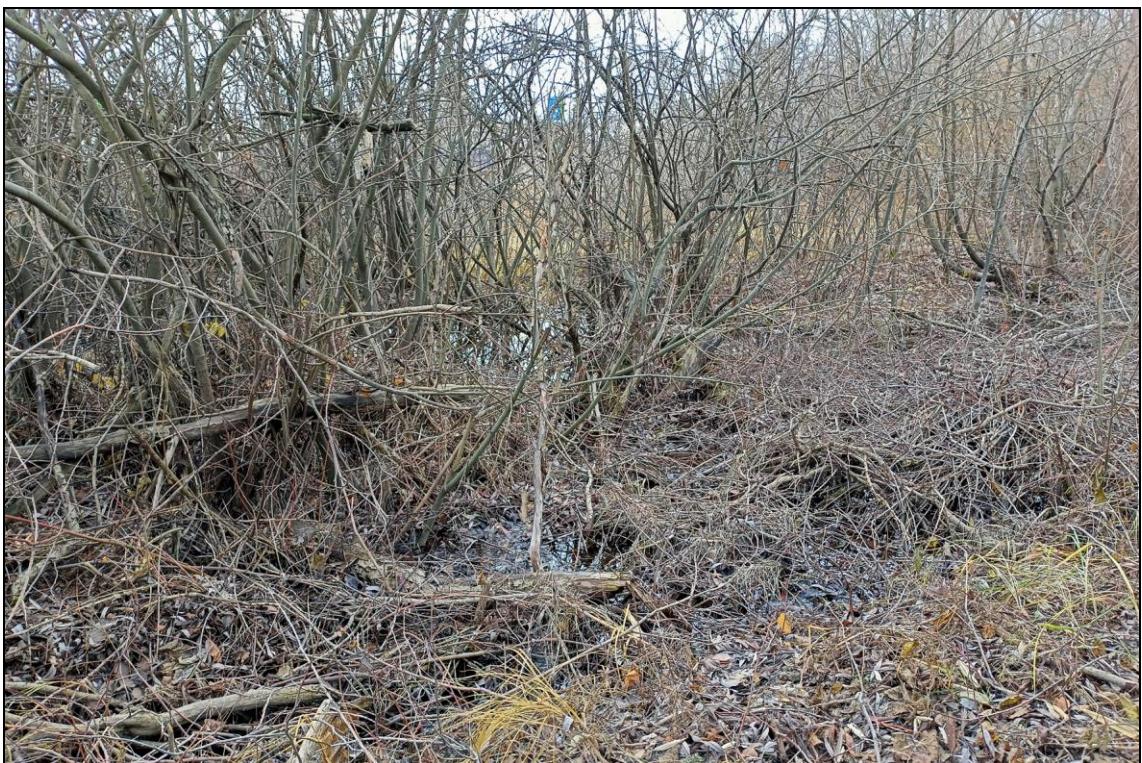
Илл. 11. Г. Кстово. Земельный участок на Центральном шоссе.
Центральная часть участка. Болото. Вид с северо-северо-востока.

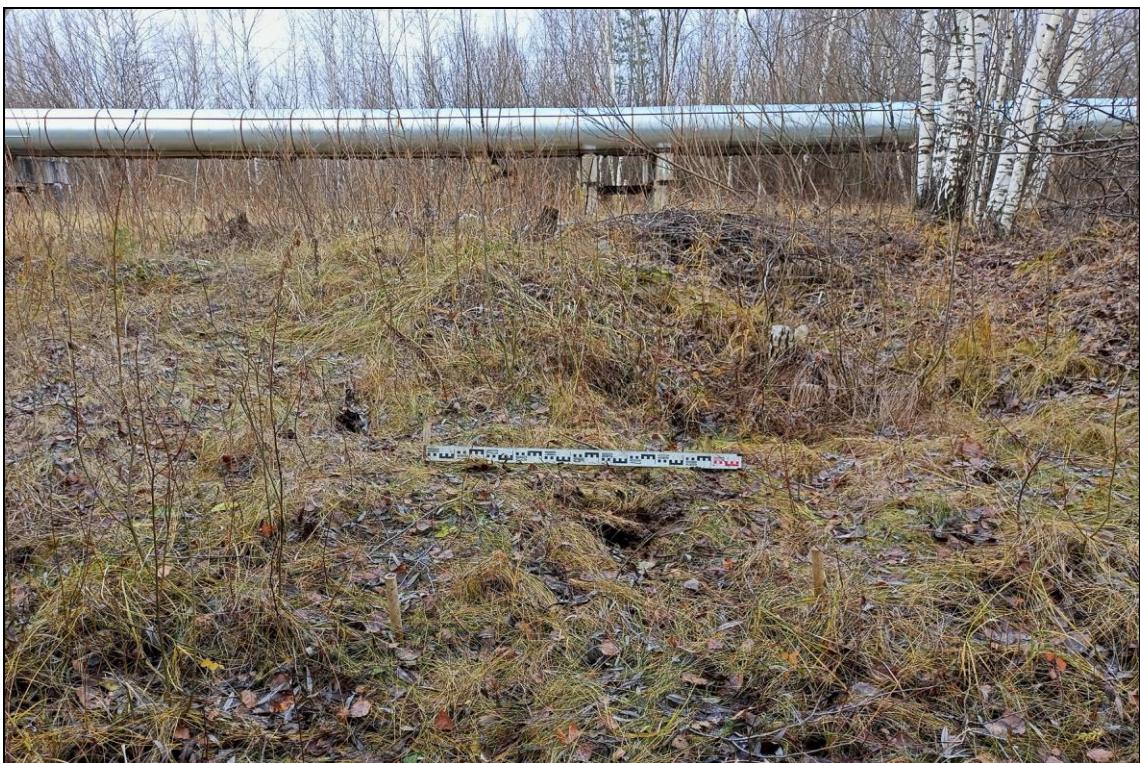
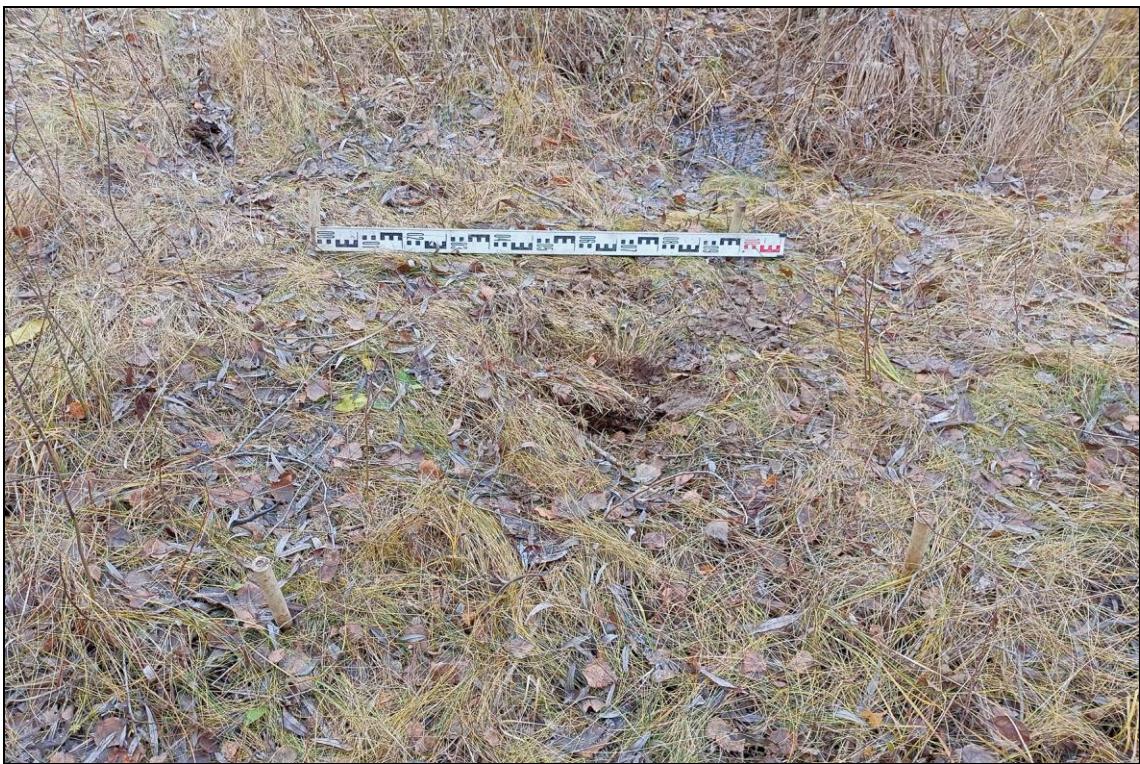
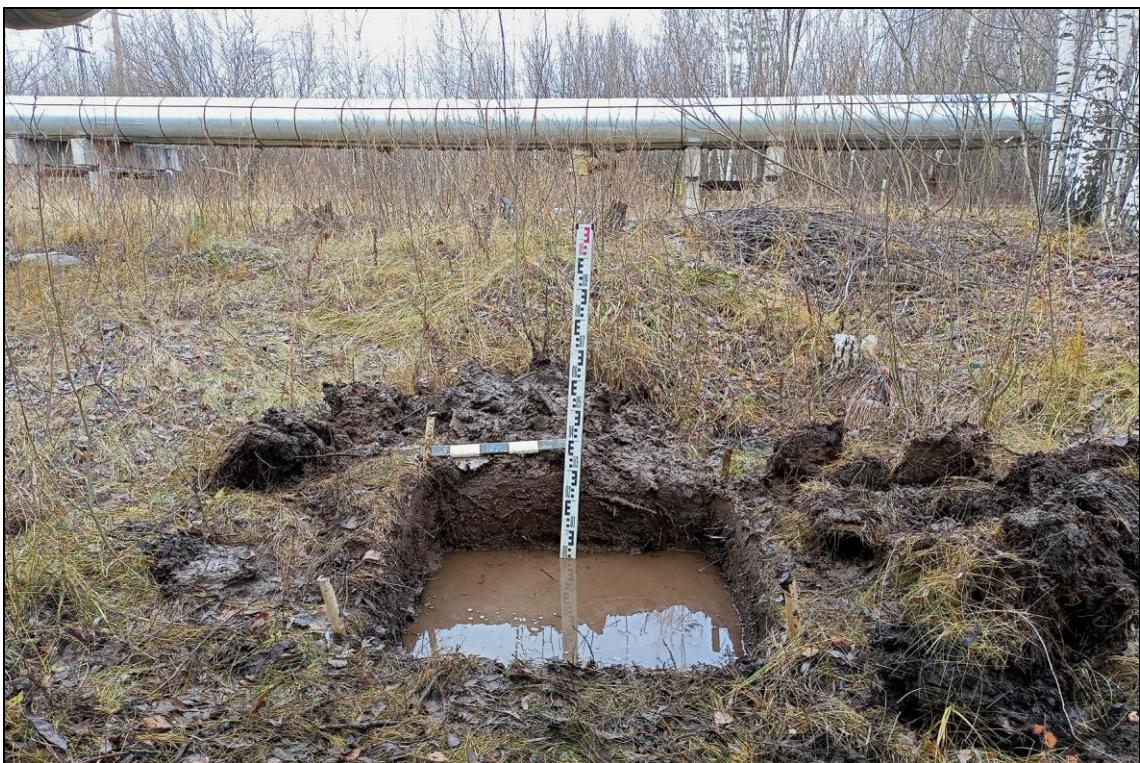
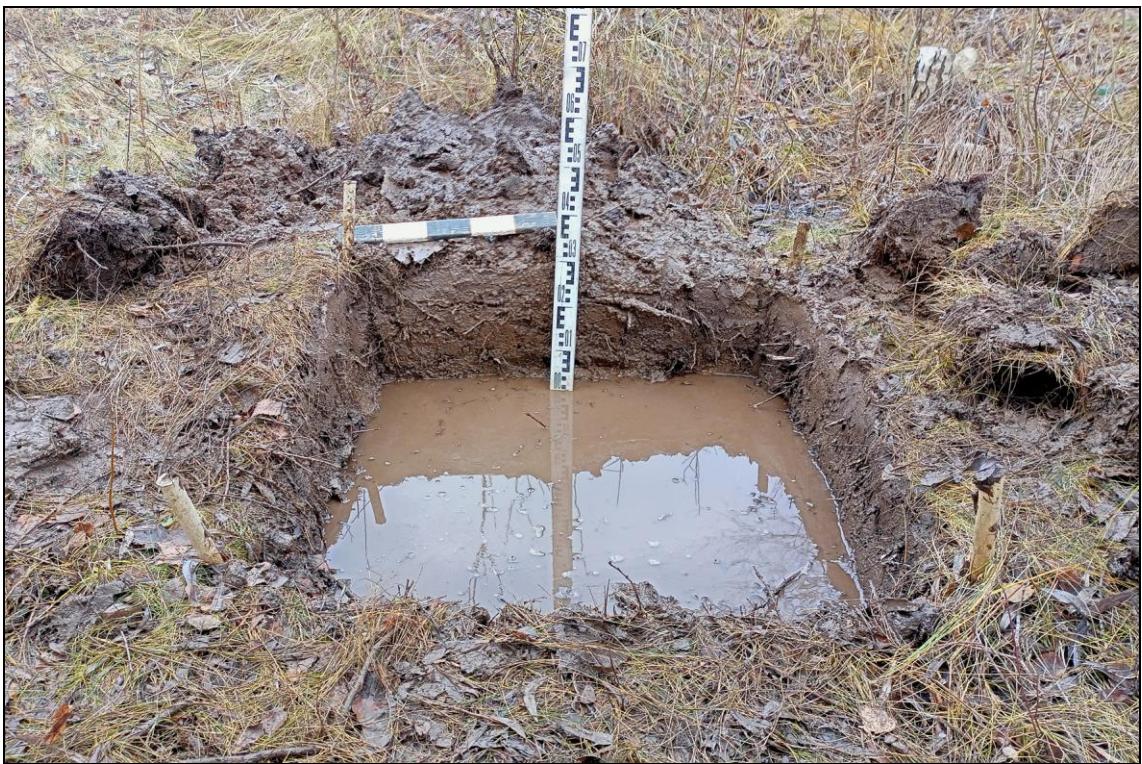
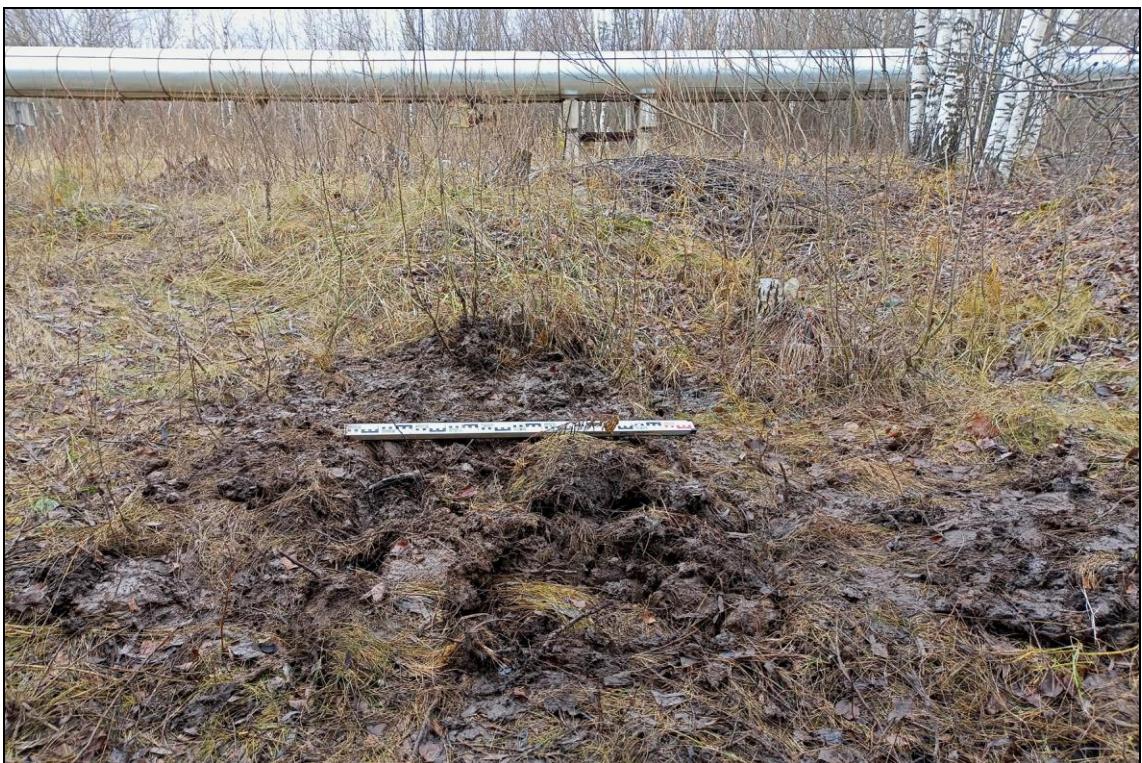
Шурф №1 (илл. 15-19) был разбит в северо-восточной части участка в 86 м к юго-западу от края проезжей части Большемокринского шоссе и в 45 м к северо-западу от края проезжей части Центрального шоссе (координаты: 56°07,293' сев. широты, 44°09,373' вост. долготы). Шурф показал следующую стратиграфию напластований:

1. Дерн – 2-3 см.
2. Коричневая влагонасыщенная супесь – 29-34 см. В слое содержались включения кирпичного боя, щебня, известки, куски досок, цемента, утеплителя.
3. Светлая рыже-коричневая влагонасыщенная супесь – материк – на глубине 31-36 см.

На глубине 25-29 см в шурф начала поступать вода и залила дно.

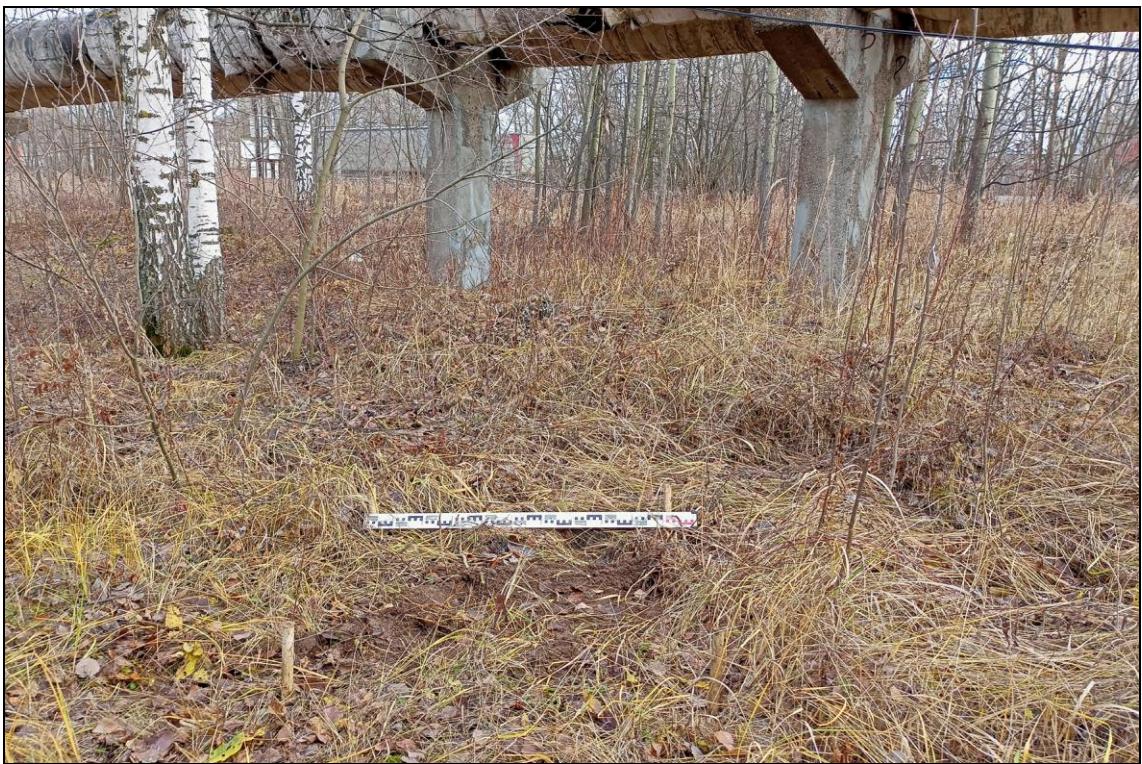
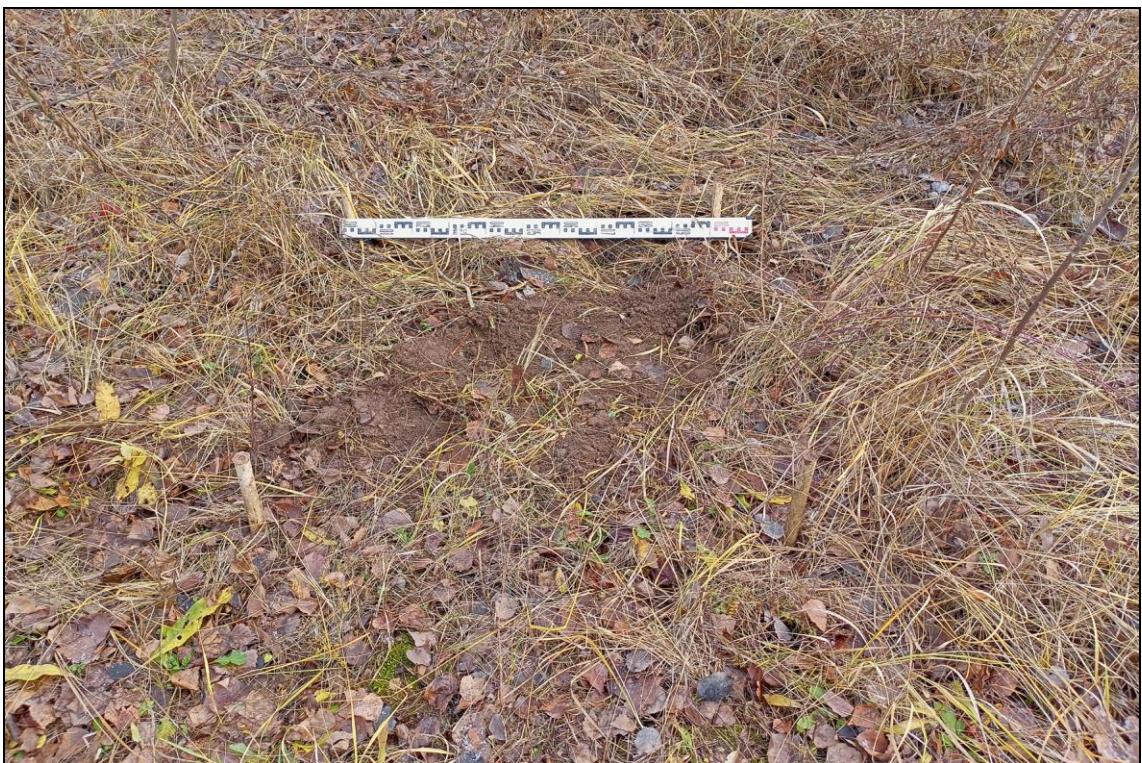
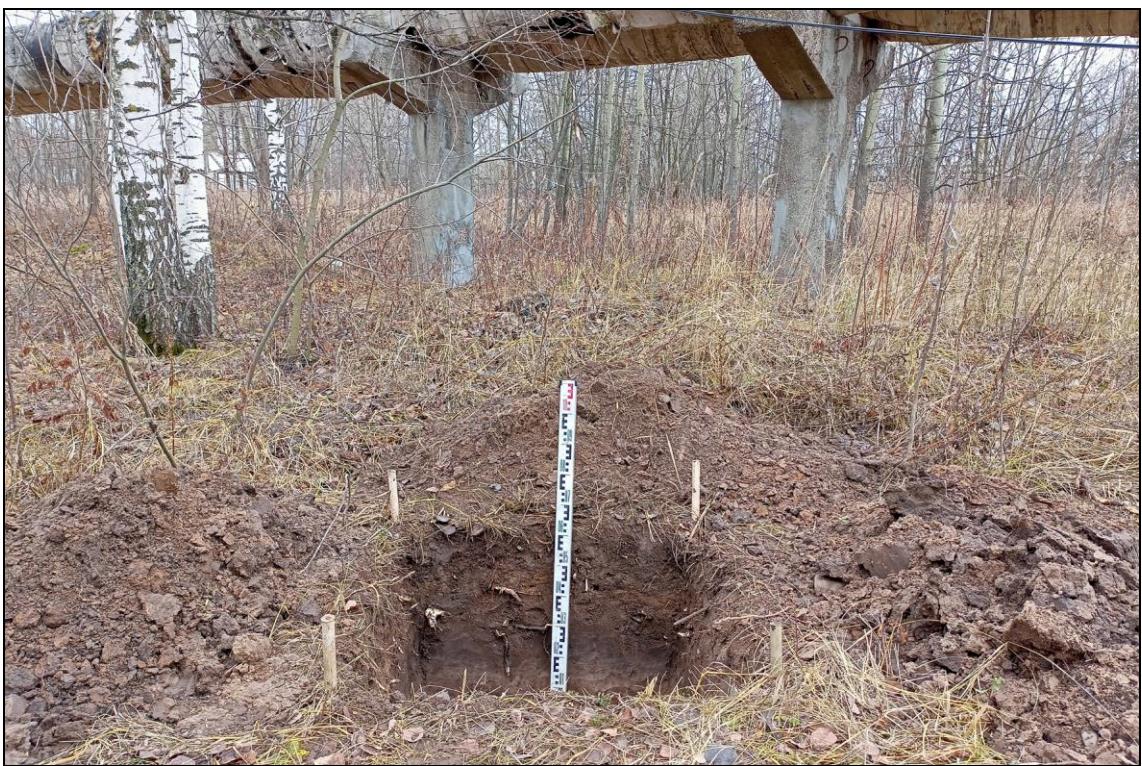
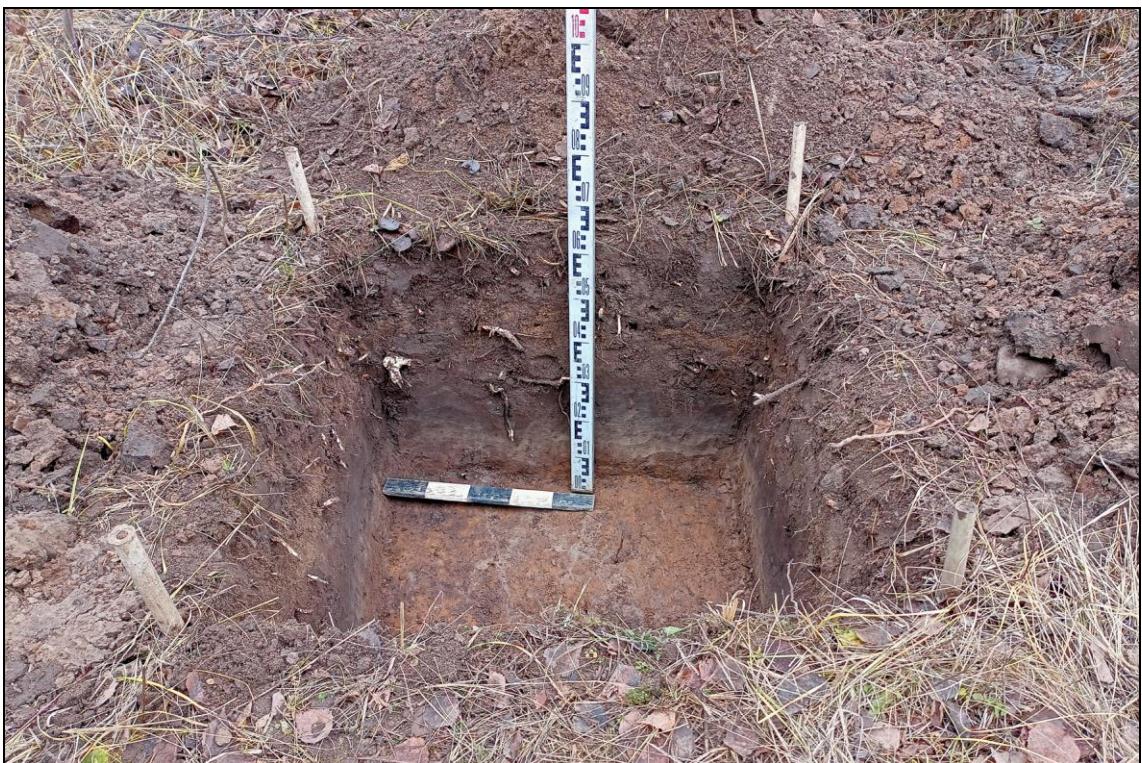
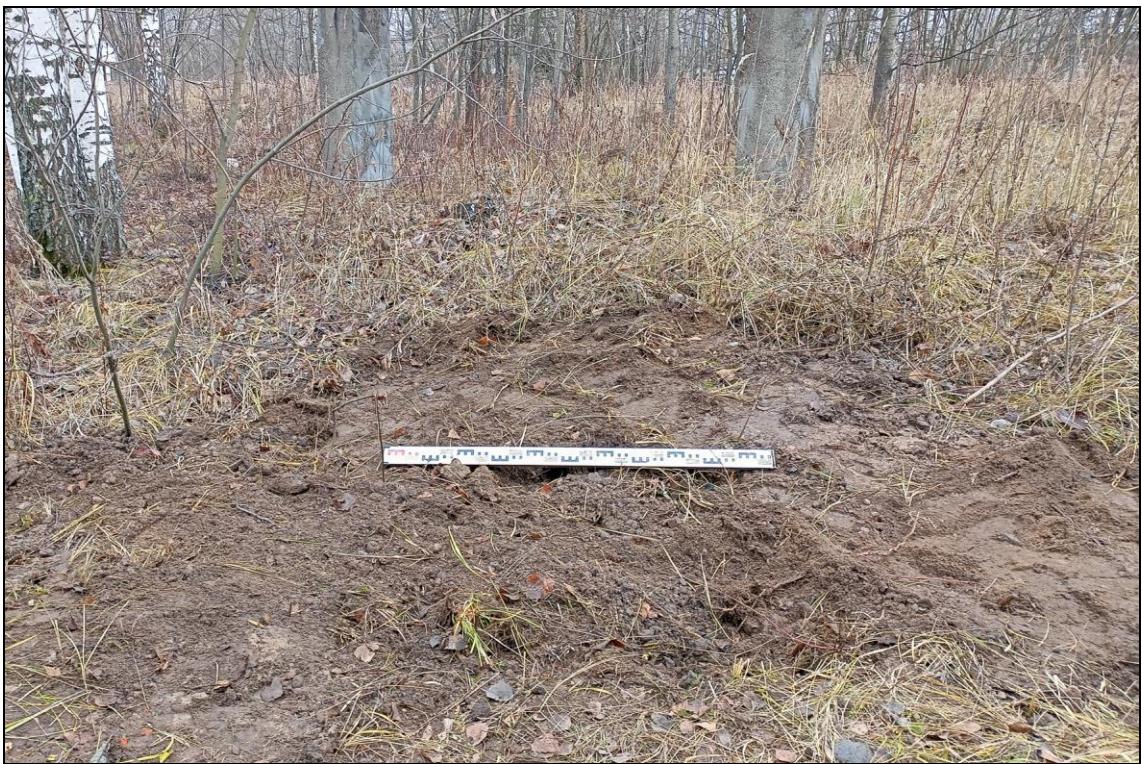
Шурф №2 (илл. 20-24) был разбит в юго-западной части участка в 143 м к юго-западу от края насыпи железнодорожных путей и в 48 м к северо-западу от края проезжей части Центрального шоссе (координаты: 56°07,172' сев. широты, 44°09,250' вост. долготы). Шурф показал следующую стратиграфию напластований:

1. Дерн – 2-3 см.
2. Коричневая пестрая супесь – 30-36 см. В слое содержались включения кирпичного боя, щебня, шлака, куски древесины, бетона, цемента. В нем были найдены фрагменты изделий из алюминия и пластика, осколки оконного стекла.
3. Бурая супесь – 7-14 см.
4. Светлый белесый суглинок – 5-13 см.
5. Светлый рыже-коричневый суглинок – материк – на глубине 51-58 см.

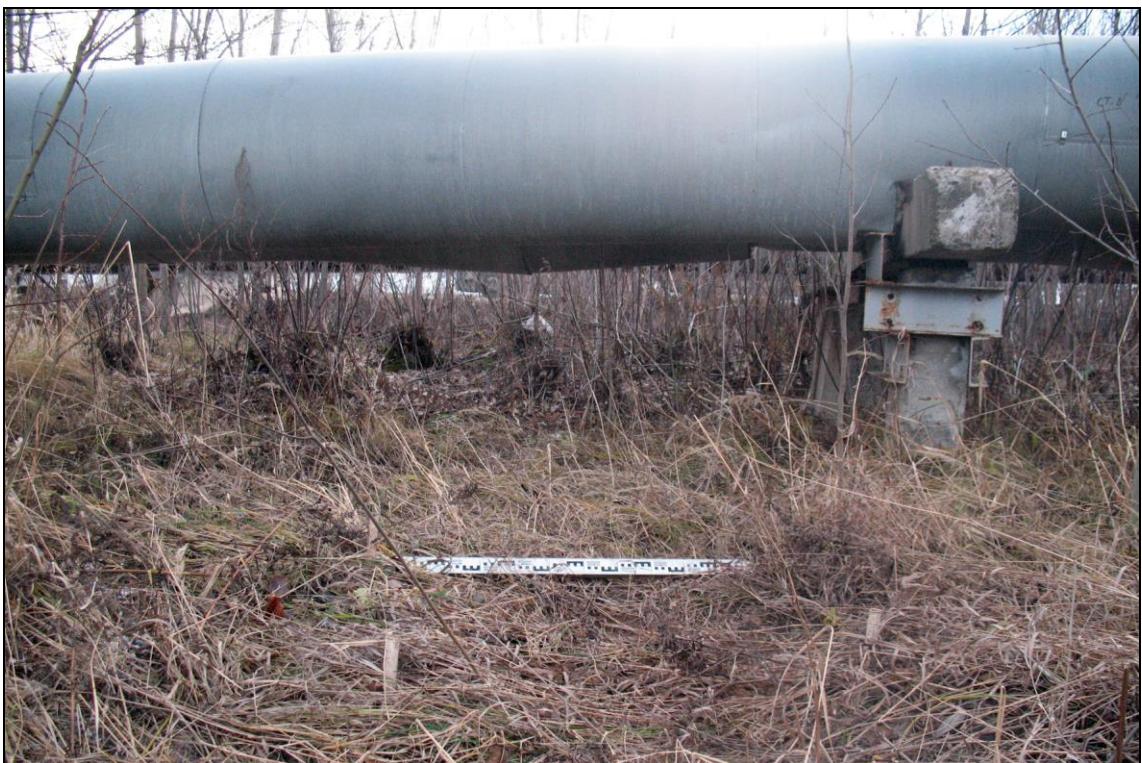
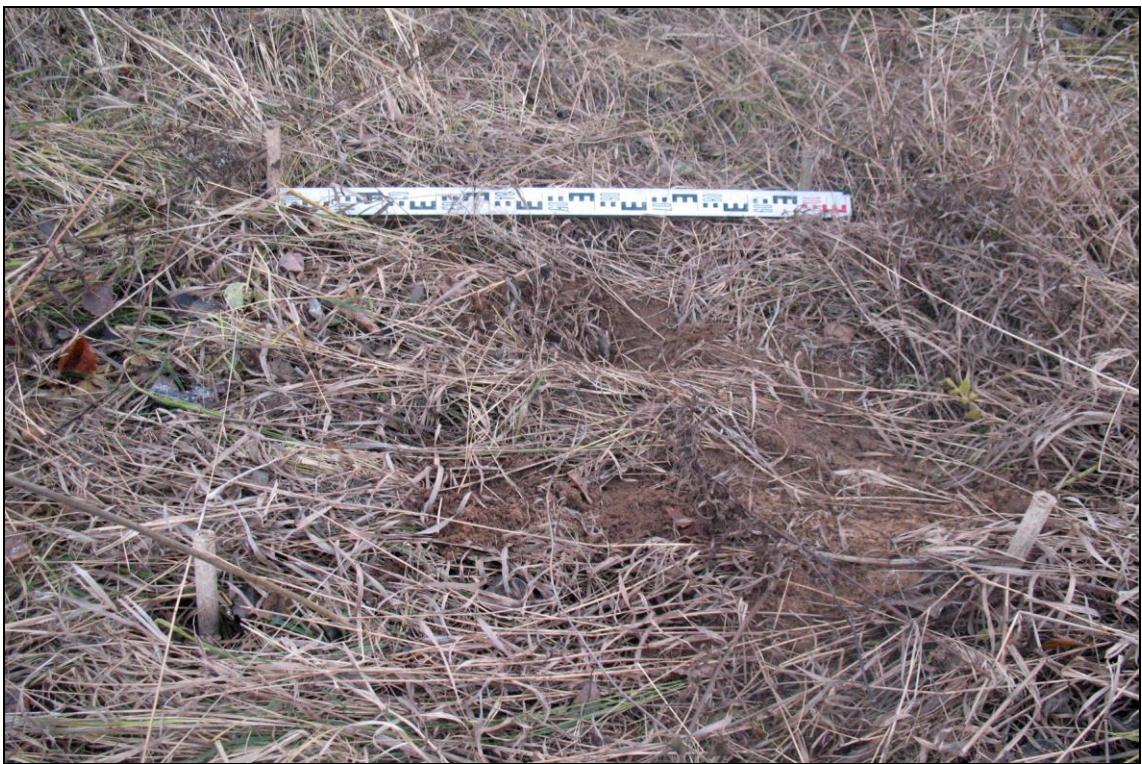
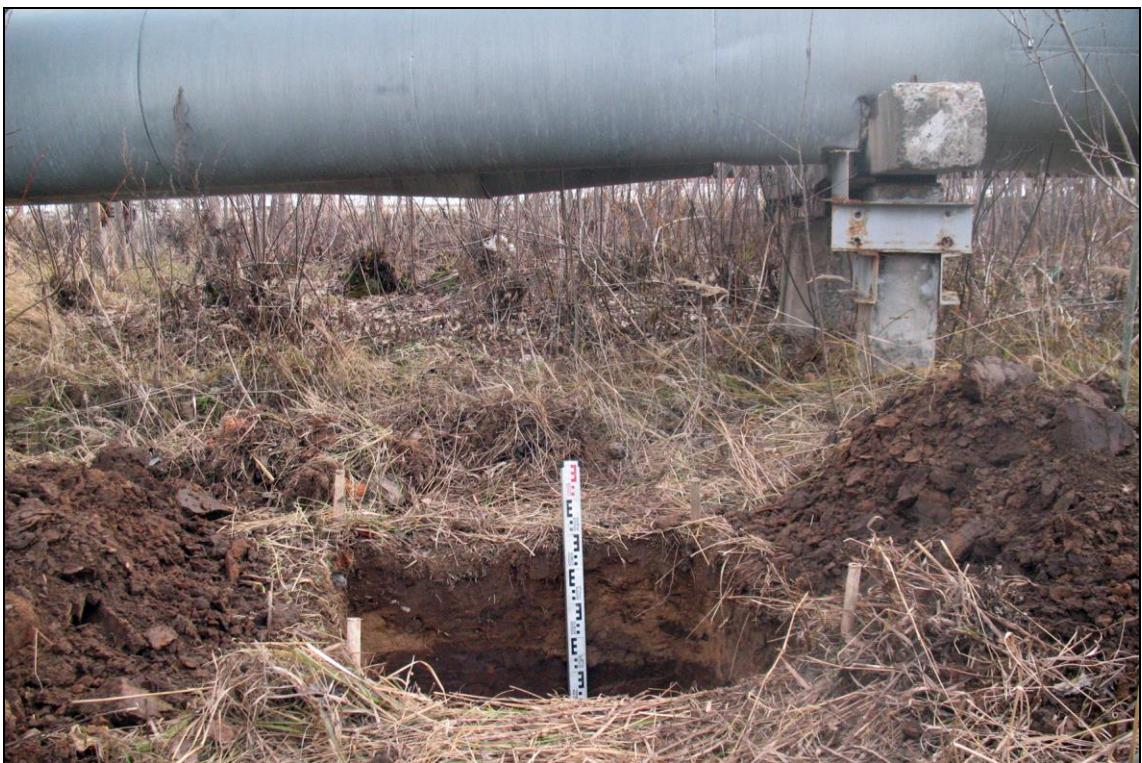
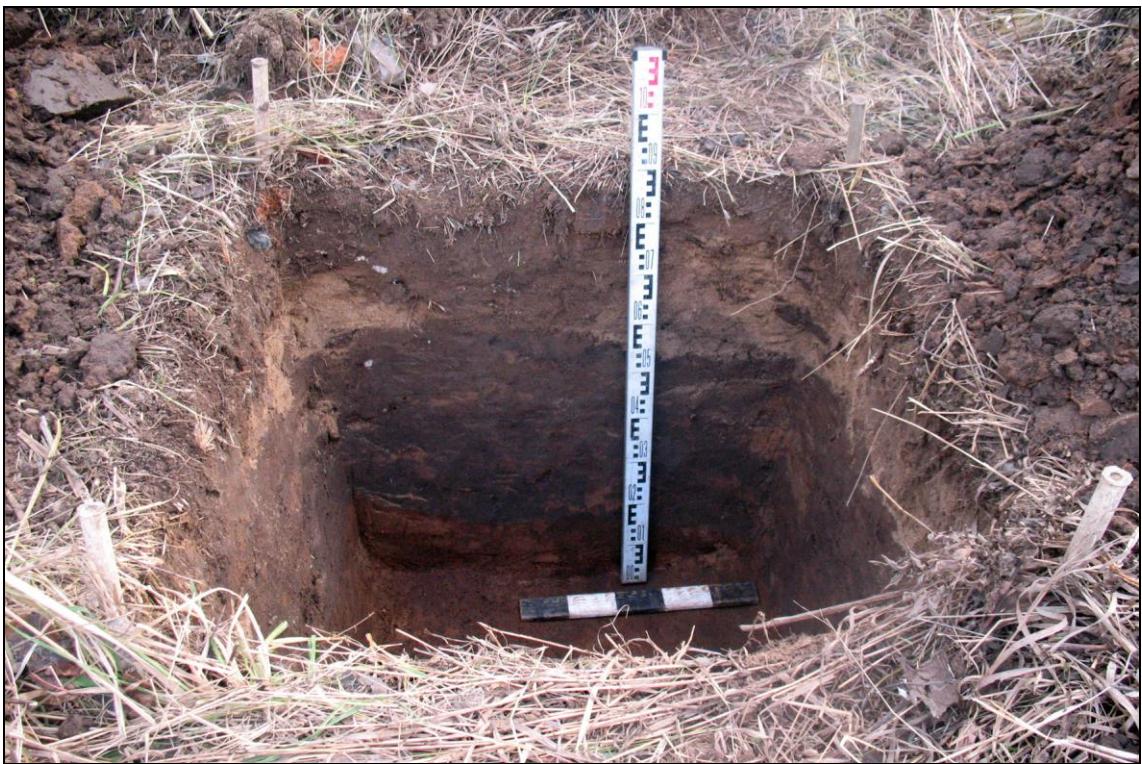
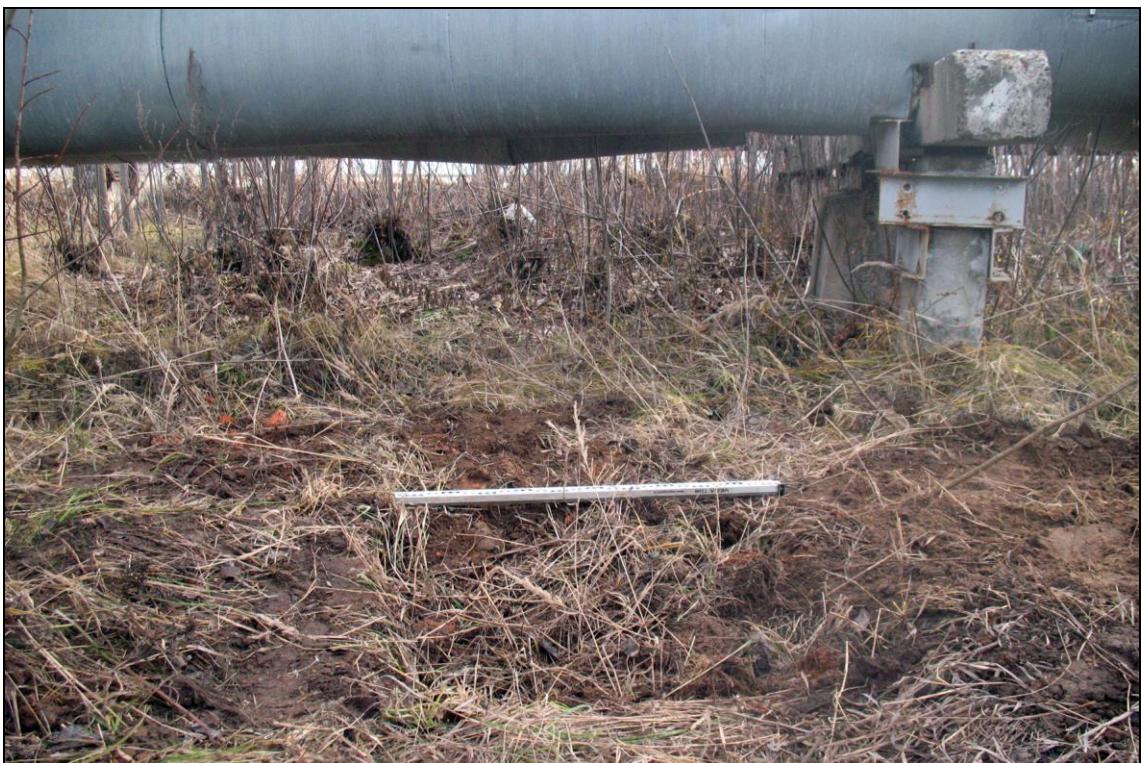
Шурф №3 (илл. 25-29) был разбит на юго-западном конце участка в 57 м к юго-западу от края проезда, идущего от Центрального шоссе в квартал ТЭЦ, и в 102 м к северо-западу от края проезжей части Центрального шоссе (координаты: 56°06,146' сев. широты, 44°08,281' вост. долготы). Шурф показал следующую стратиграфию напластований:

1. Дерн – 2-3 см.
2. Коричневая супесь с прослойками желтого песка – 26-37 см. В слое содержались включения кирпичного боя, щебня, шлака, куски цемента,

утеплителя. В нем были найдены стальные болты, фрагмент изделия из резины, осколки оконного и бутылочного стекла.

3. Темная гуммированная бурая пестрая супесь – 34-44 см. В слое содержались включения угля, тлена, куски древесины.

4. Рыже-коричневый суглинок – материк – на глубине 69-76 см.
