Проведение реставрационных работ по сохранению объекта «Воскресенская церковь (деревянная)», 1652г., по адресу: Нижегородская область, Арзамасский район, с. Костылиха, ул. Школьная, д.11а

Часть 7. Археологические исследования. Отчет

НАУЧНО-ТЕХНИЧЕСКИЙ ОТЧЕТ
О ВЫПОЛНЕННОЙ АРХЕОЛОГИЧЕСКОЙ РАЗВЕДКЕ НА ТЕРРИТОРИИ ЗЕМЕЛЬНОГО УЧАСТКА,
РАСПОЛОЖЕННОГО ПО АДРЕСУ: НИЖЕГОРОДСКАЯ ОБЛАСТЬ, АРЗАМАССКИЙ РАЙОН, С.
КОСТИЛИХА, УЛ. ШКОЛЬНАЯ, Д. 11А (ТЕРРИТОРИИ ОБЪЕКТА КУЛЬТУРНОГО НАСЛЕДИЯ
ФЕДЕРАЛЬНОГО ЗНАЧЕНИЯ «ВОСКРЕСЕНСКАЯ ЦЕРКОВЬ (ДЕРЕВЯННАЯ)» В 2023 ГОДУ.

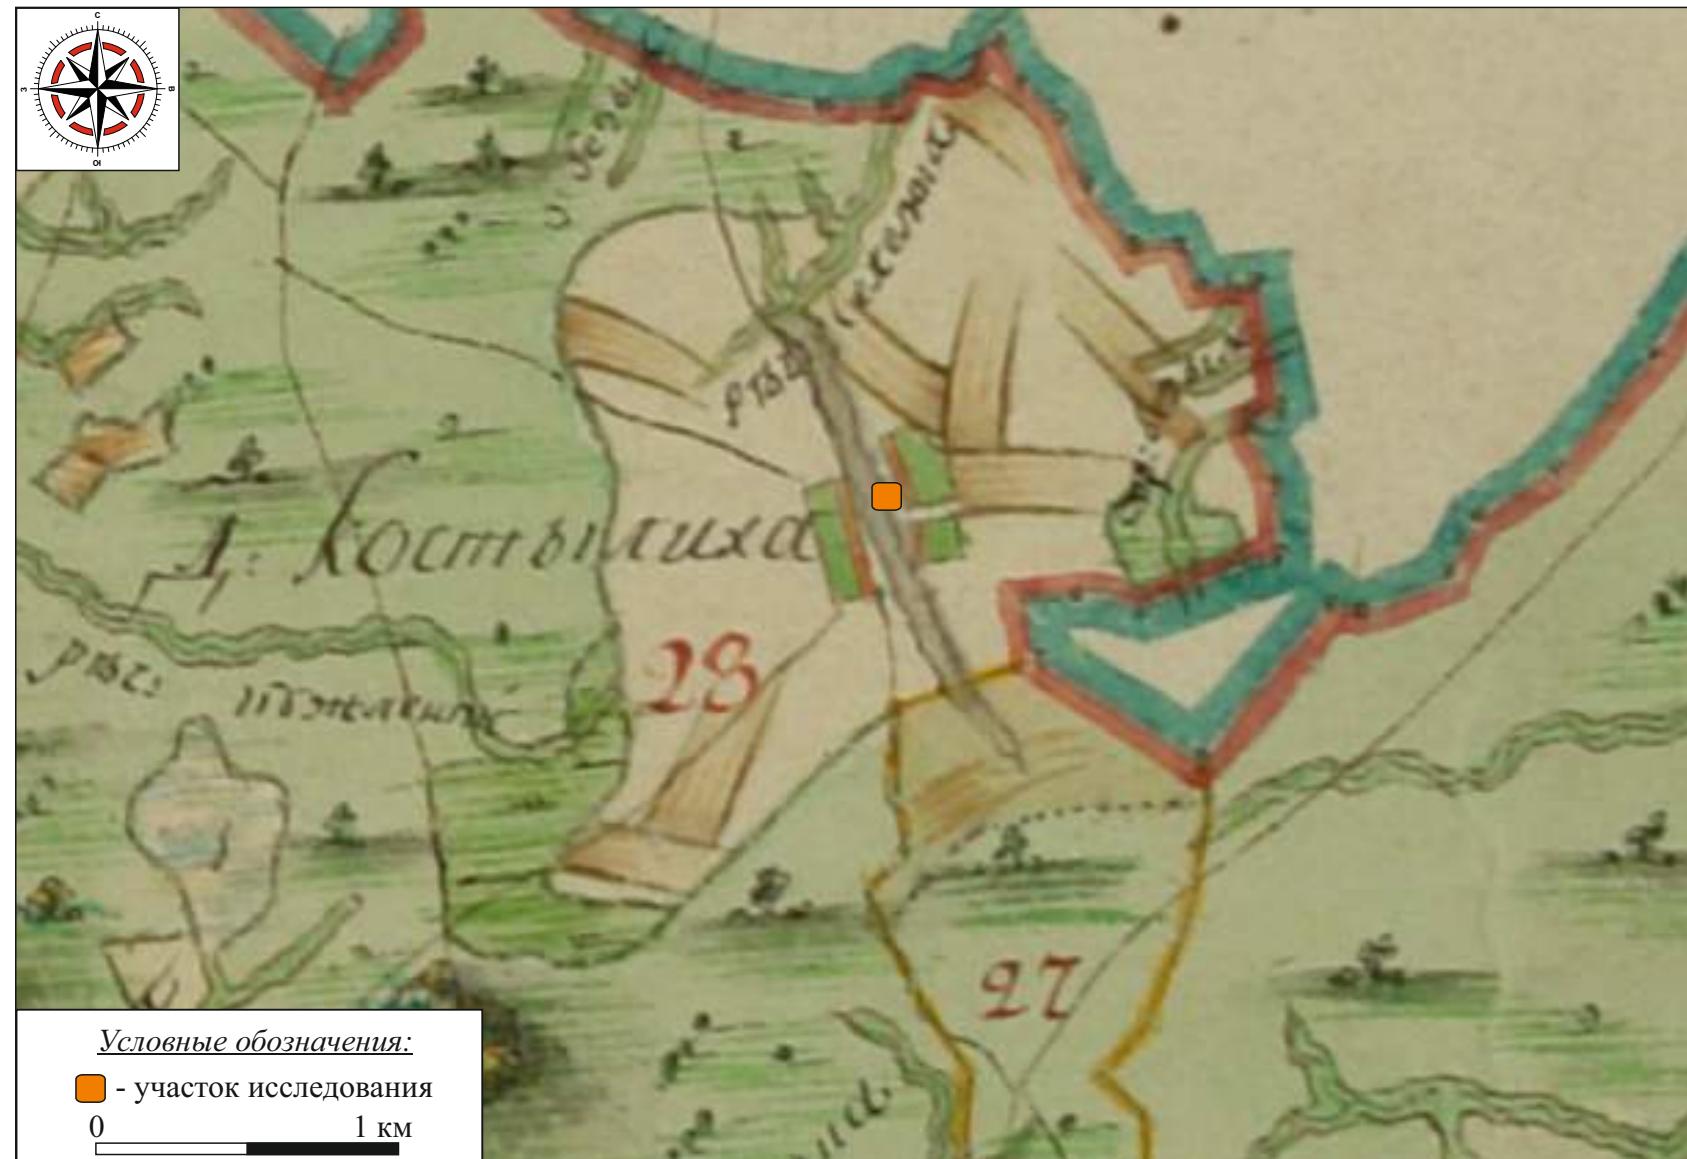
Илл. 4. Нижегородская область, Арзамасский район, с. Костылиха, ул. Школьная, д. 11а, ОКН «Воскресенская церковь (деревянная)» - 2024 г.
Фрагмент Плана Генерального межевания Арзамасского уезда Нижегородской губернии 1780 г.

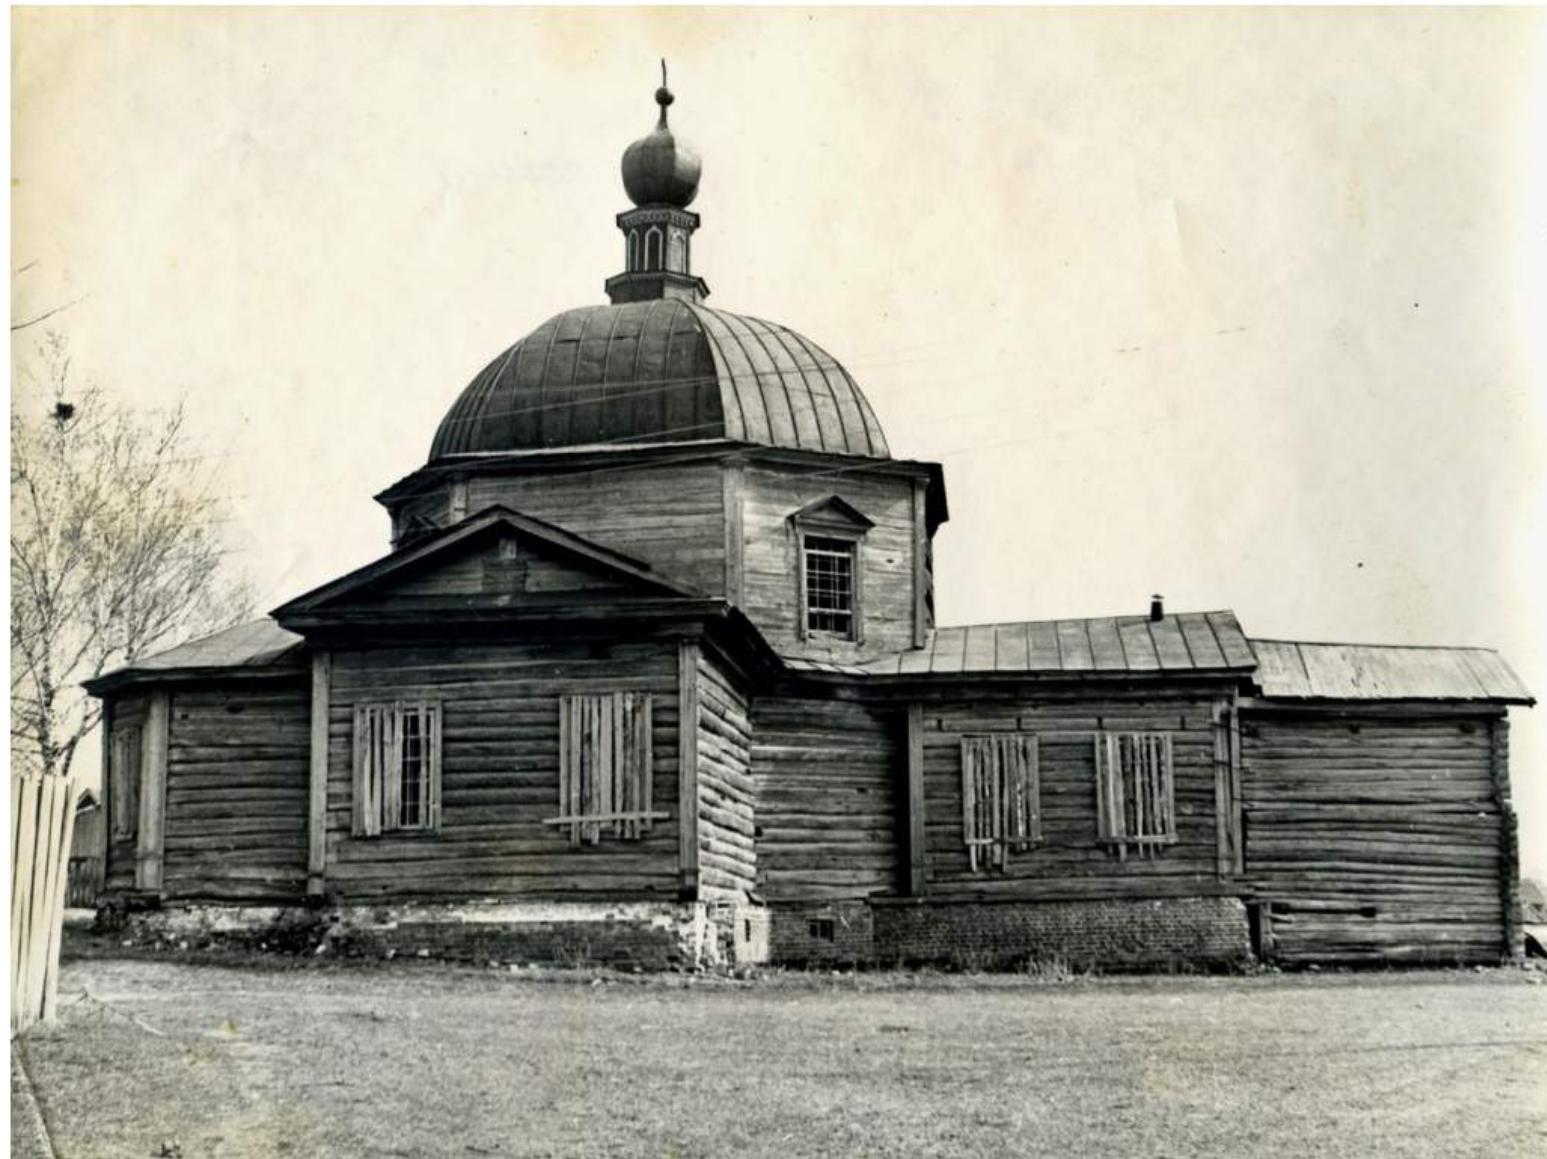
Илл. 7. Нижегородская область, Арзамасский район, с. Костылиха, ул. Школьная, д. 11а, ОКН «Воскресенская церковь (деревянная)» - 2024 г.
Фотография 1970-х гг. ГКМФ (№ 32511972). Архитектурно-этнографический музей-заповедник.

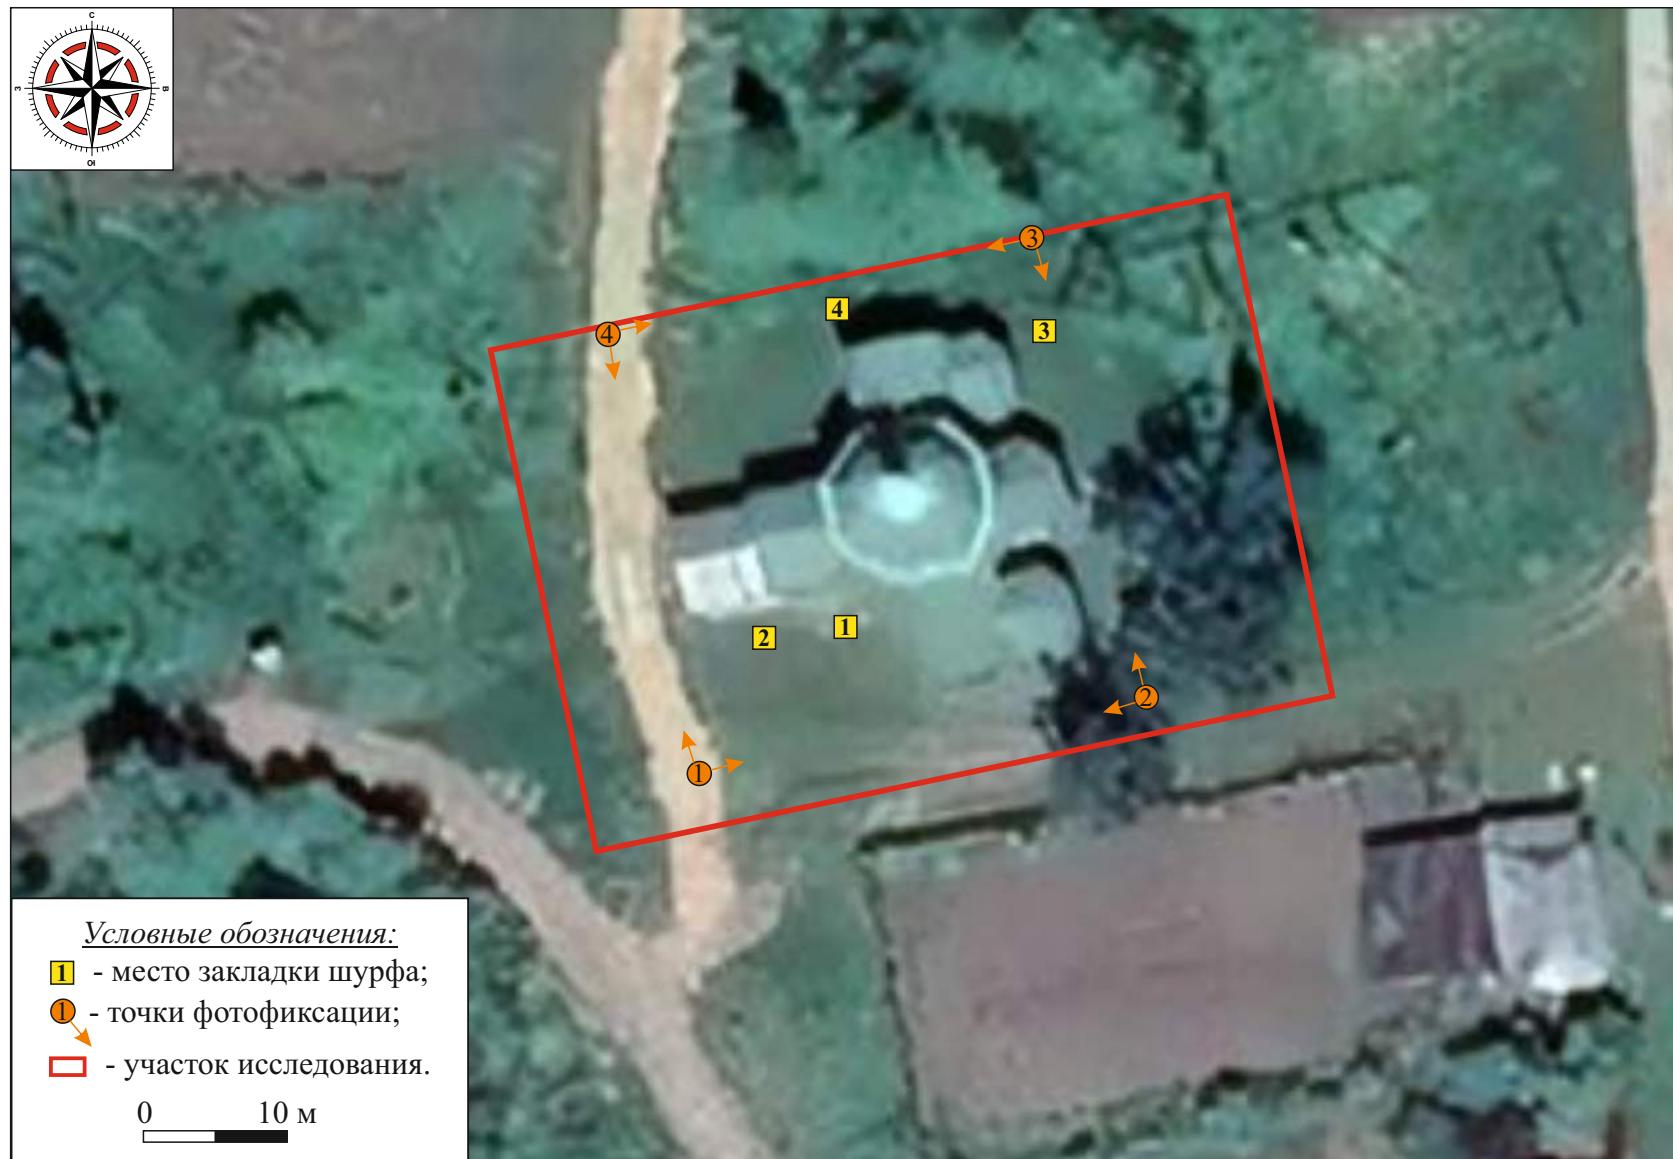
Илл. 9. Нижегородская область, Арзамасский район, с. Костылиха, ул. Школьная, д. 11а, ОКН «Воскресенская церковь (деревянная)» - 2024 г.
Космоснимок с нанесением участка исследования и расположением шурфов (источник космоснимка google.ru, дата съемки 2023 г.).

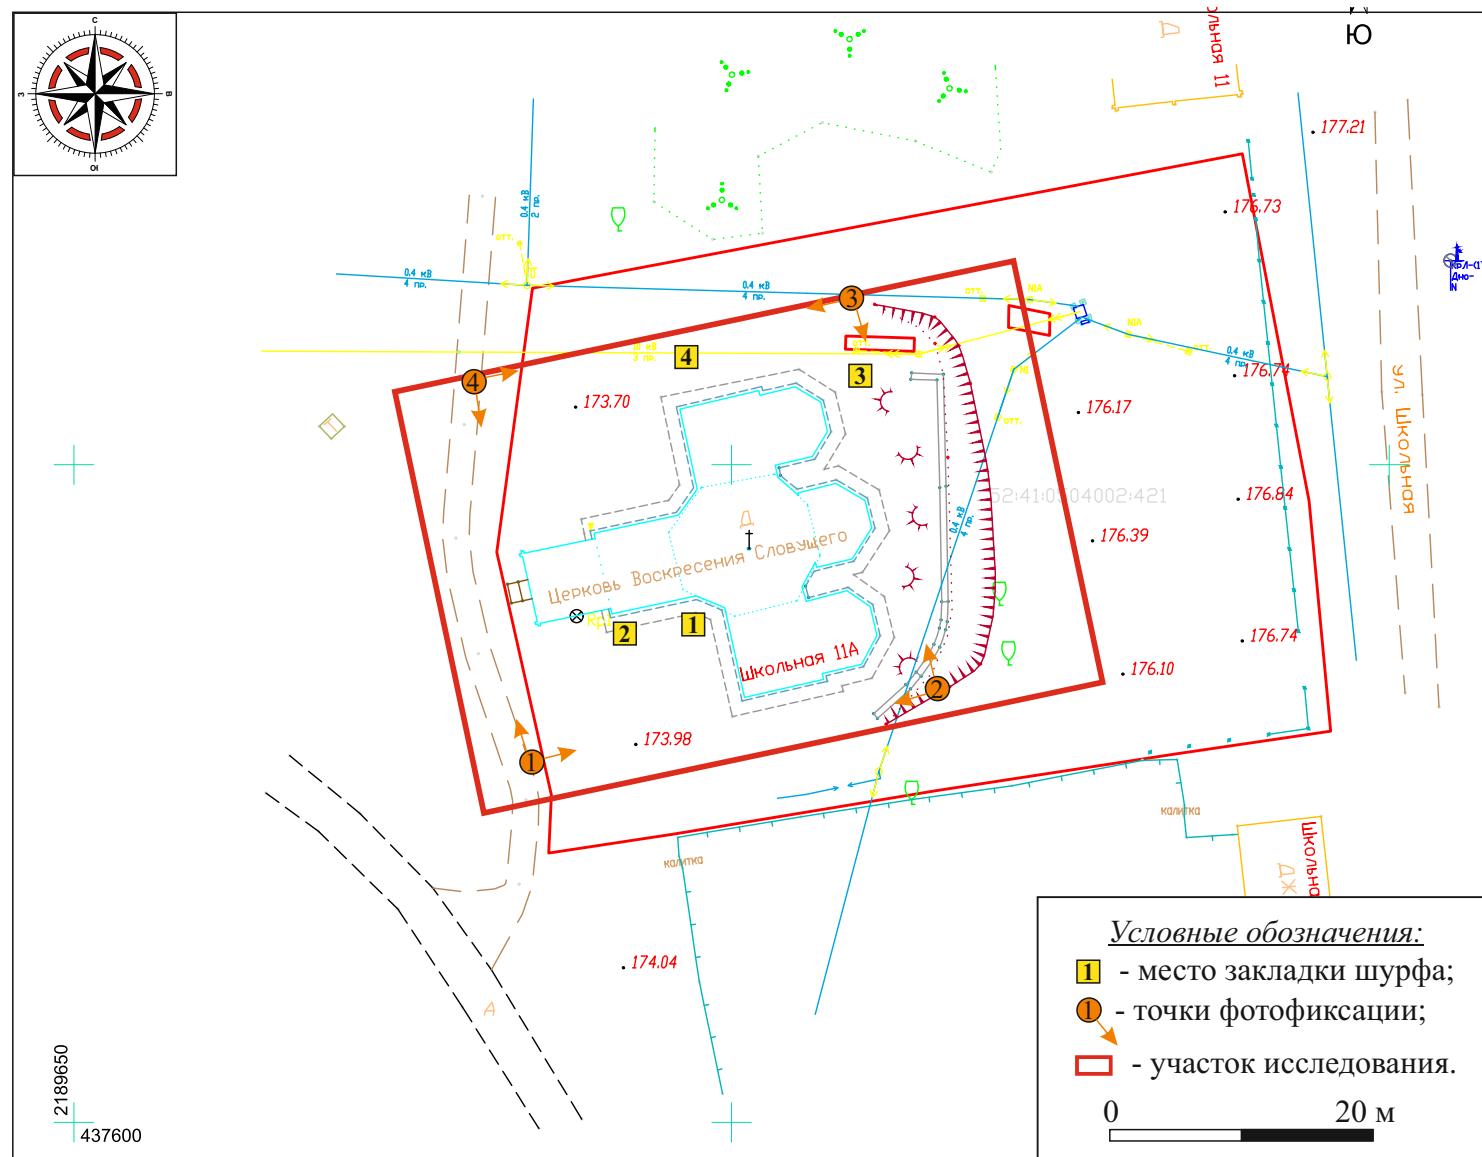
Илл. 10. Нижегородская область, Арзамасский район, с. Костылиха, ул. Школьная, д. 11а, ОКН «Воскресенская церковь (деревянная)» - 2024 г.
Топографический план с нанесением участка исследования и расположением шурfov (состояние местности на 2023 г.).

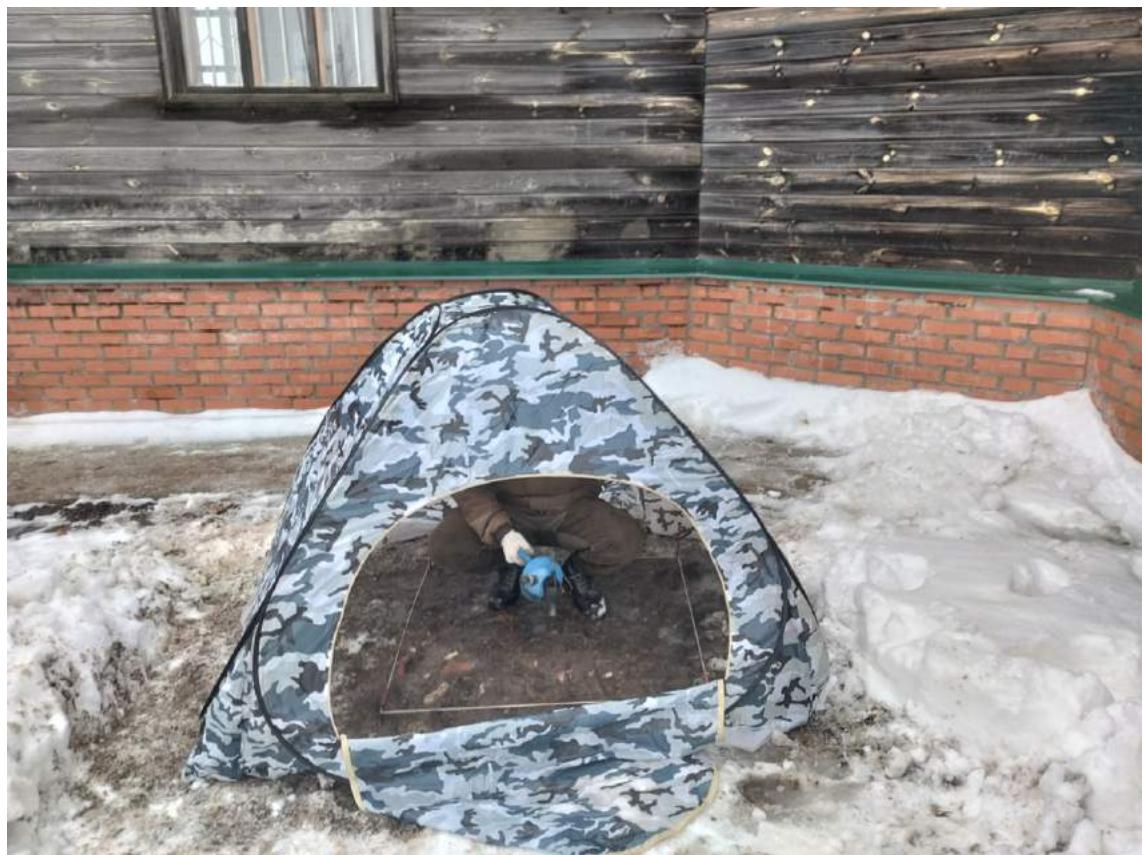
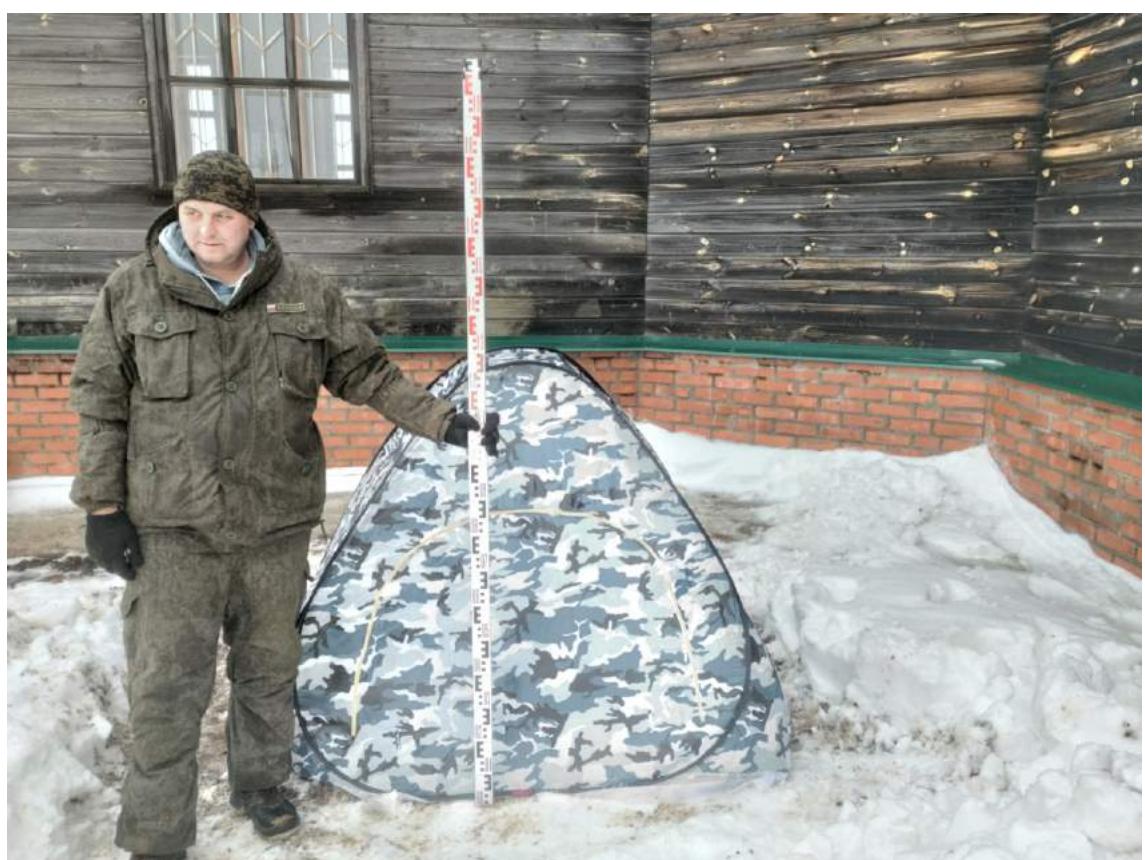
Илл. 15. Нижегородская область, Арзамасский район, с. Костылиха, ул. Школьная, д. 11а,
ОКН «Воскресенская церковь (деревянная)» - 2024 г.
Шурф 1. 1 - видовая фотография шурфа до начала работ. Фото с Ю;
2 - видовая фотография шурфа до начала работ. Фото с Ю.

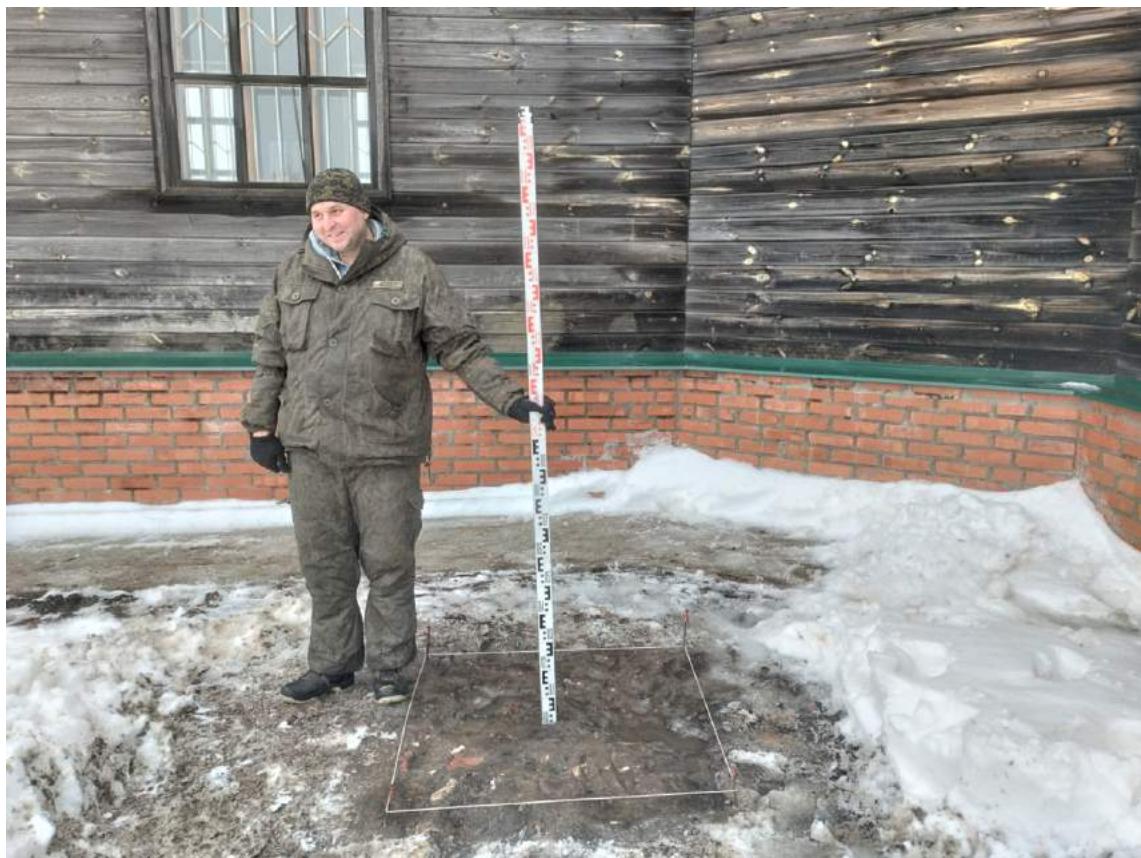
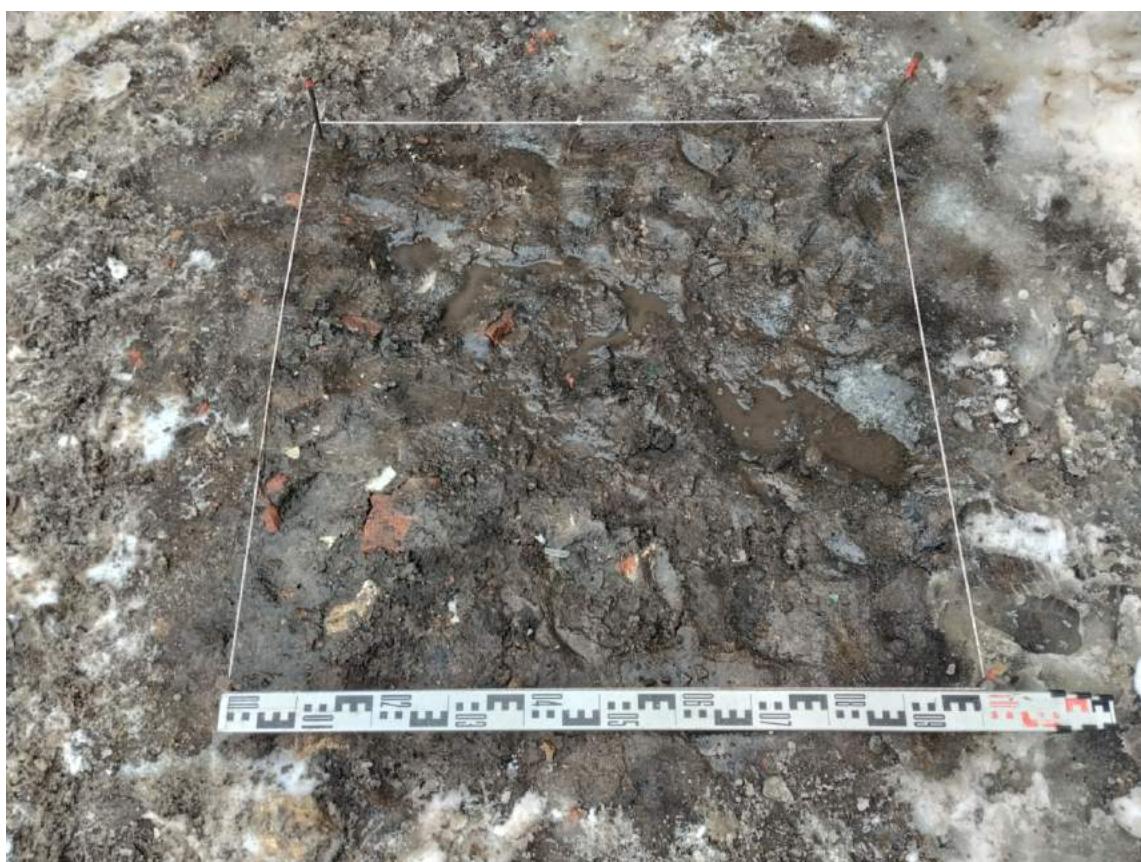
Илл. 16. Нижегородская область, Арзамасский район, с. Костылиха, ул. Школьная, д. 11а,
ОКН «Воскресенская церковь (деревянная)» - 2024 г.
Шурф 1. 1 - видовая фотография шурфа до начала работ. Фото с Ю;
2 - фотография поверхности шурфа. Фото с Ю.

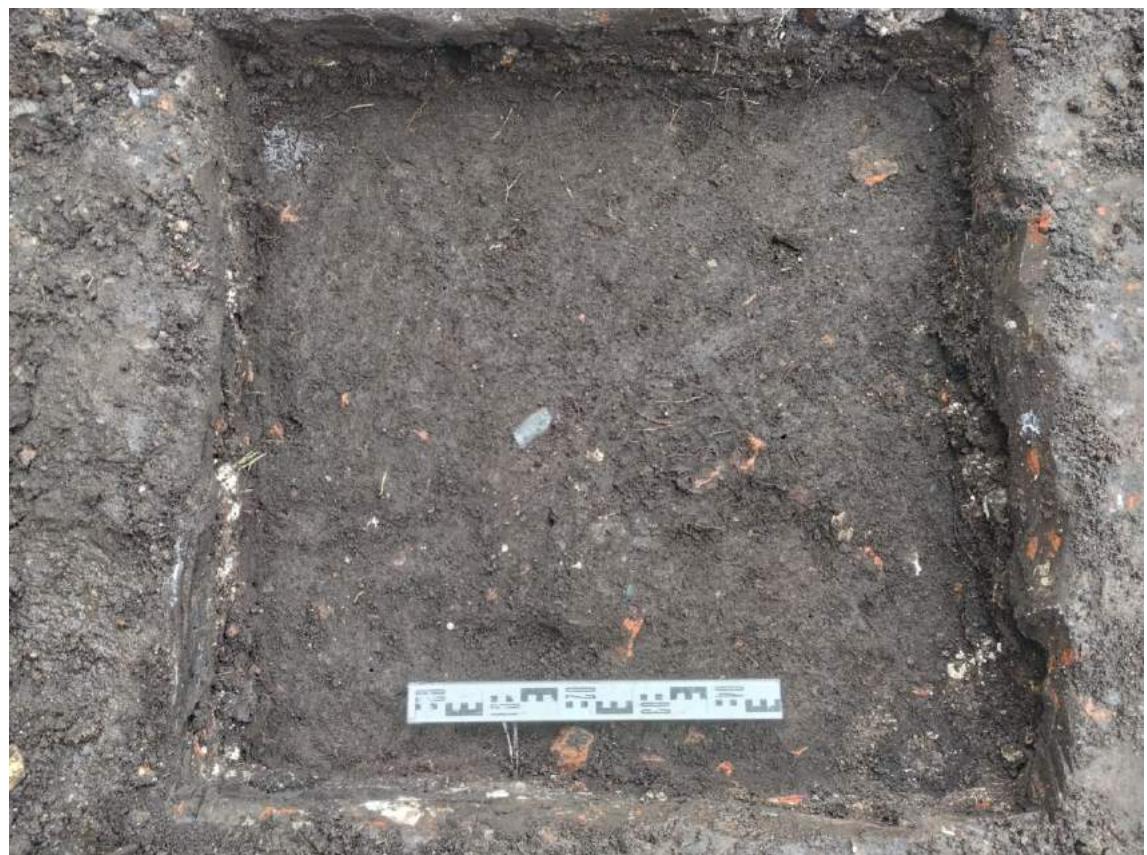
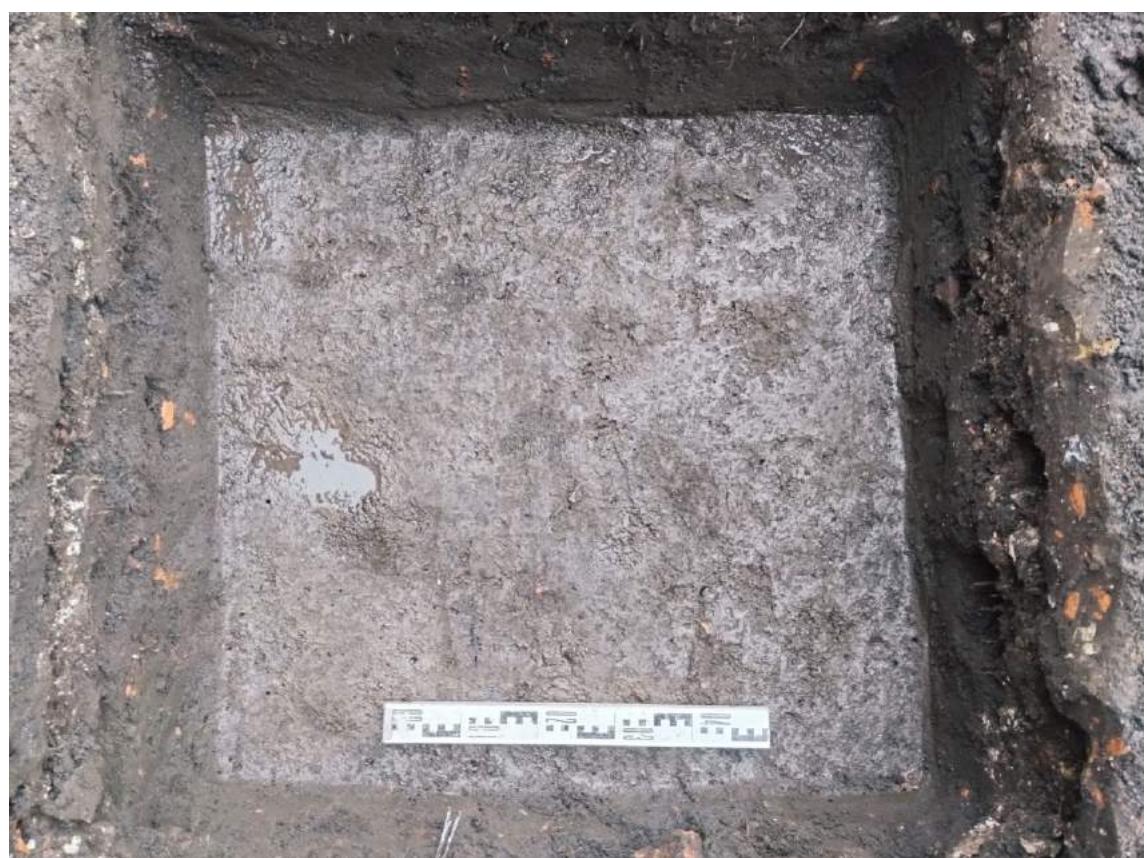
Илл. 17. Нижегородская область, Арзамасский район, с. Костылиха, ул. Школьная, д. 11а, ОКН «Воскресенская церковь (деревянная)» - 2024 г.
Шурф 1. 1 - фотография шурфа после разбора первого пласта. Фото с С;
2 - фотография шурфа после разбора второго пласта. Фото с С.

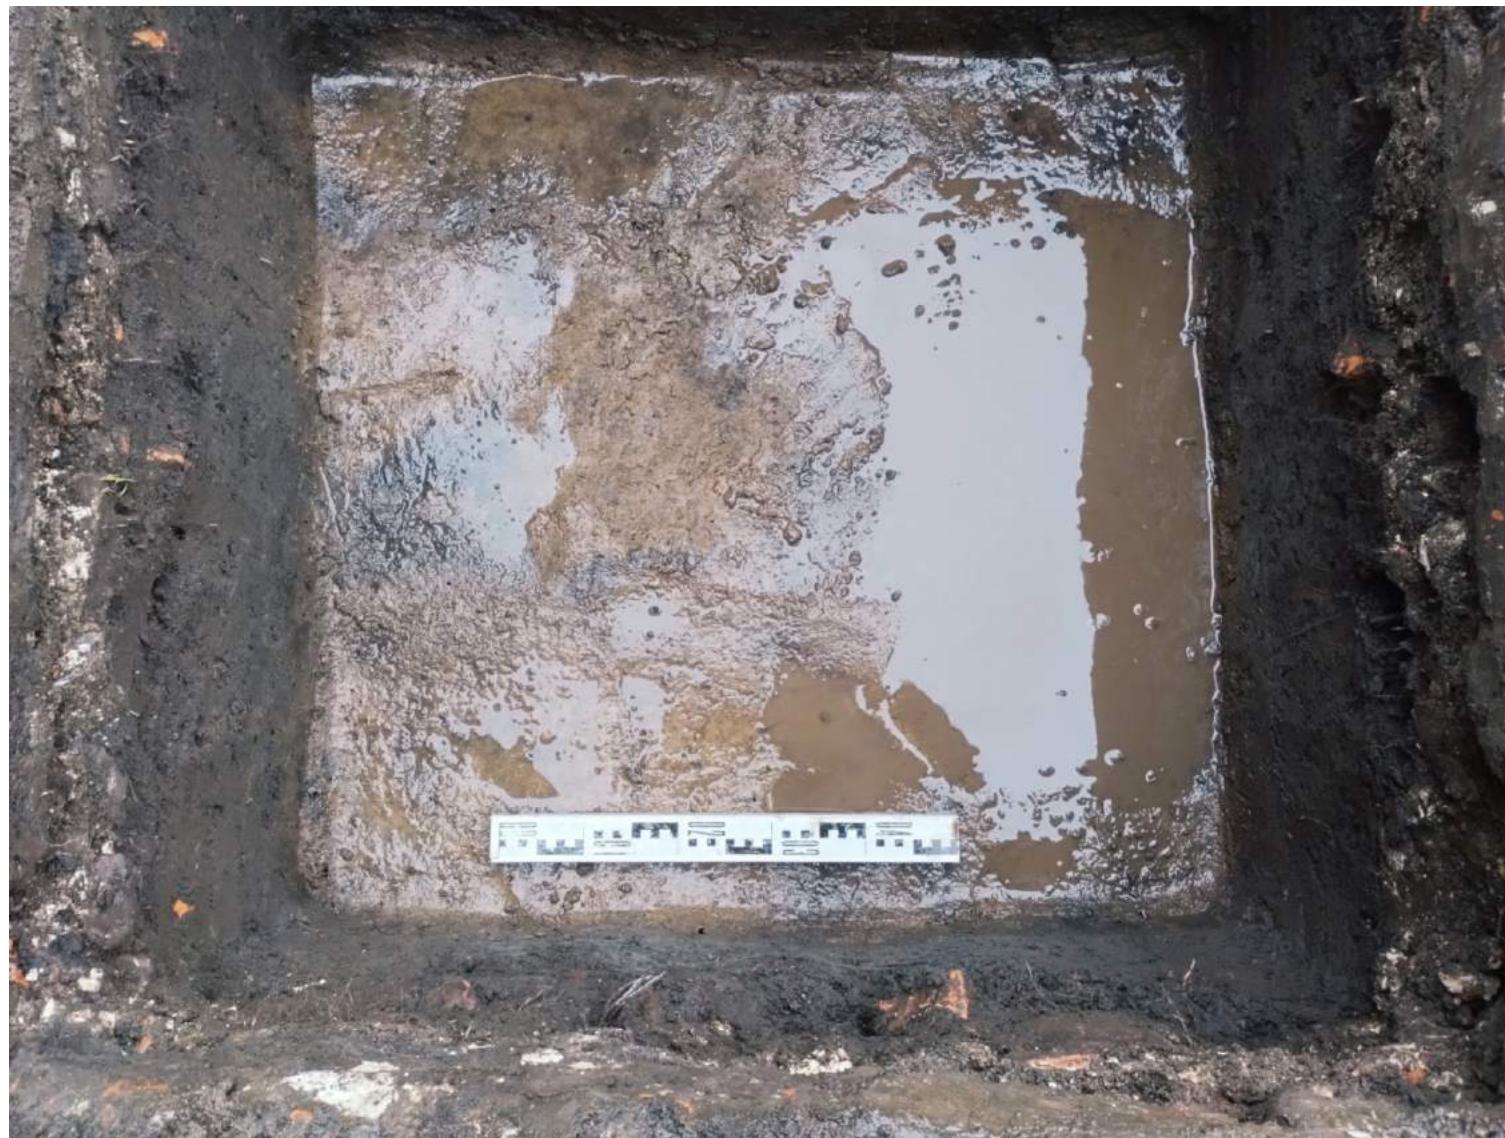
Илл. 18. Нижегородская область, Арзамасский район, с. Костылиха, ул. Школьная, д. 11а, ОКН «Воскресенская церковь (деревянная)» - 2024 г.
Шурф 1. Фотография шурфа на уровне завершения работ. Фото с С.

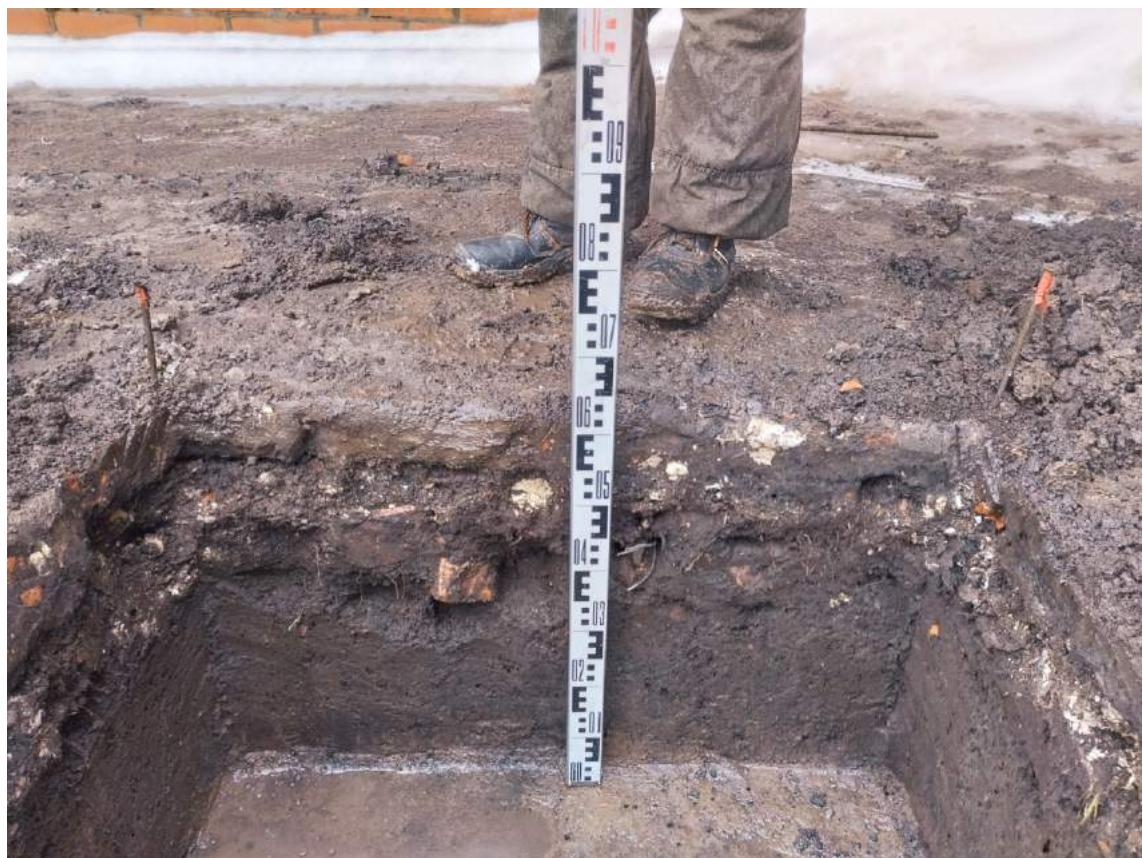
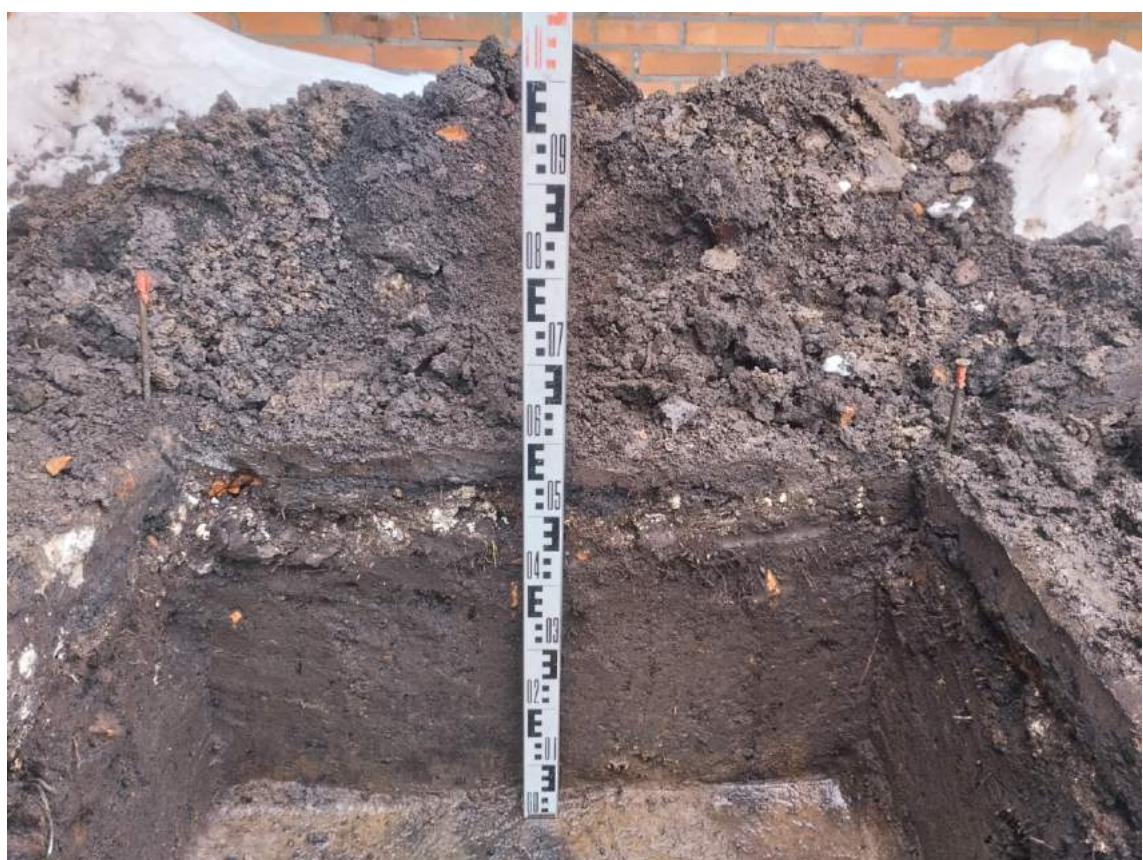
Илл. 19. Нижегородская область, Арзамасский район, с. Костылиха, ул. Школьная, д. 11а,
ОКН «Воскресенская церковь (деревянная)» - 2024 г.
Шурф 1. 1 - фотография северной стенки шурфа. Фото с Ю;
2 - фотография восточной стенки шурфа. Фото с З.

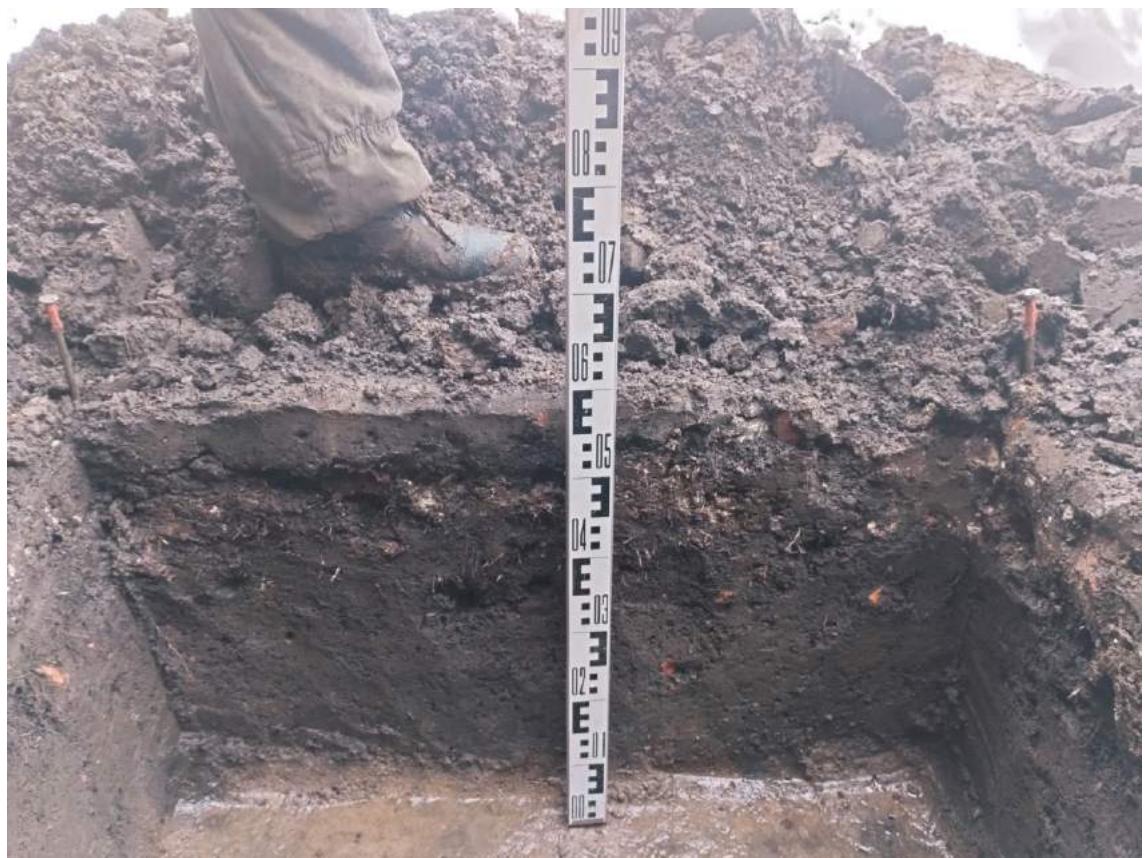
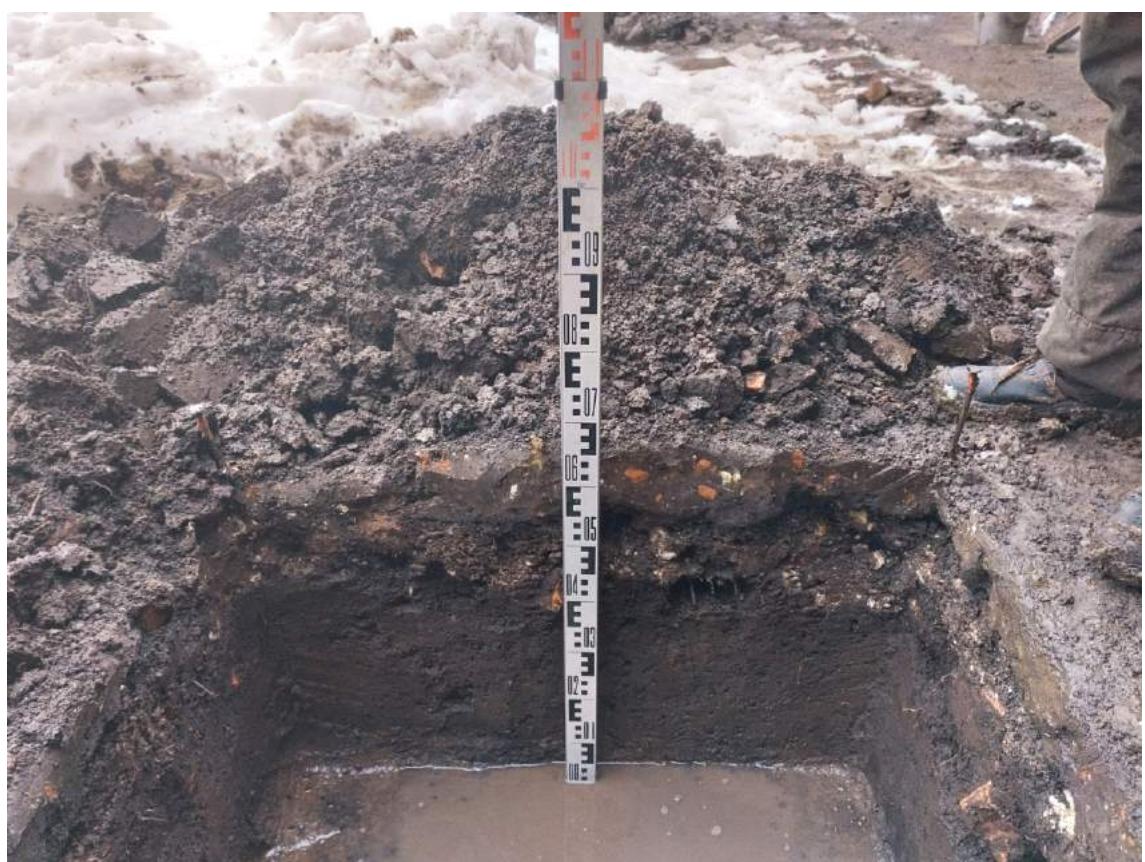
Илл. 20. Нижегородская область, Арзамасский район, с. Костылиха, ул. Школьная, д. 11а,
ОКН «Воскресенская церковь (деревянная)» - 2024 г.
Шурф 1. 1 - фотография южной стенки шурфа. Фото с С;
2 - фотография западной стенки шурфа. Фото с В.

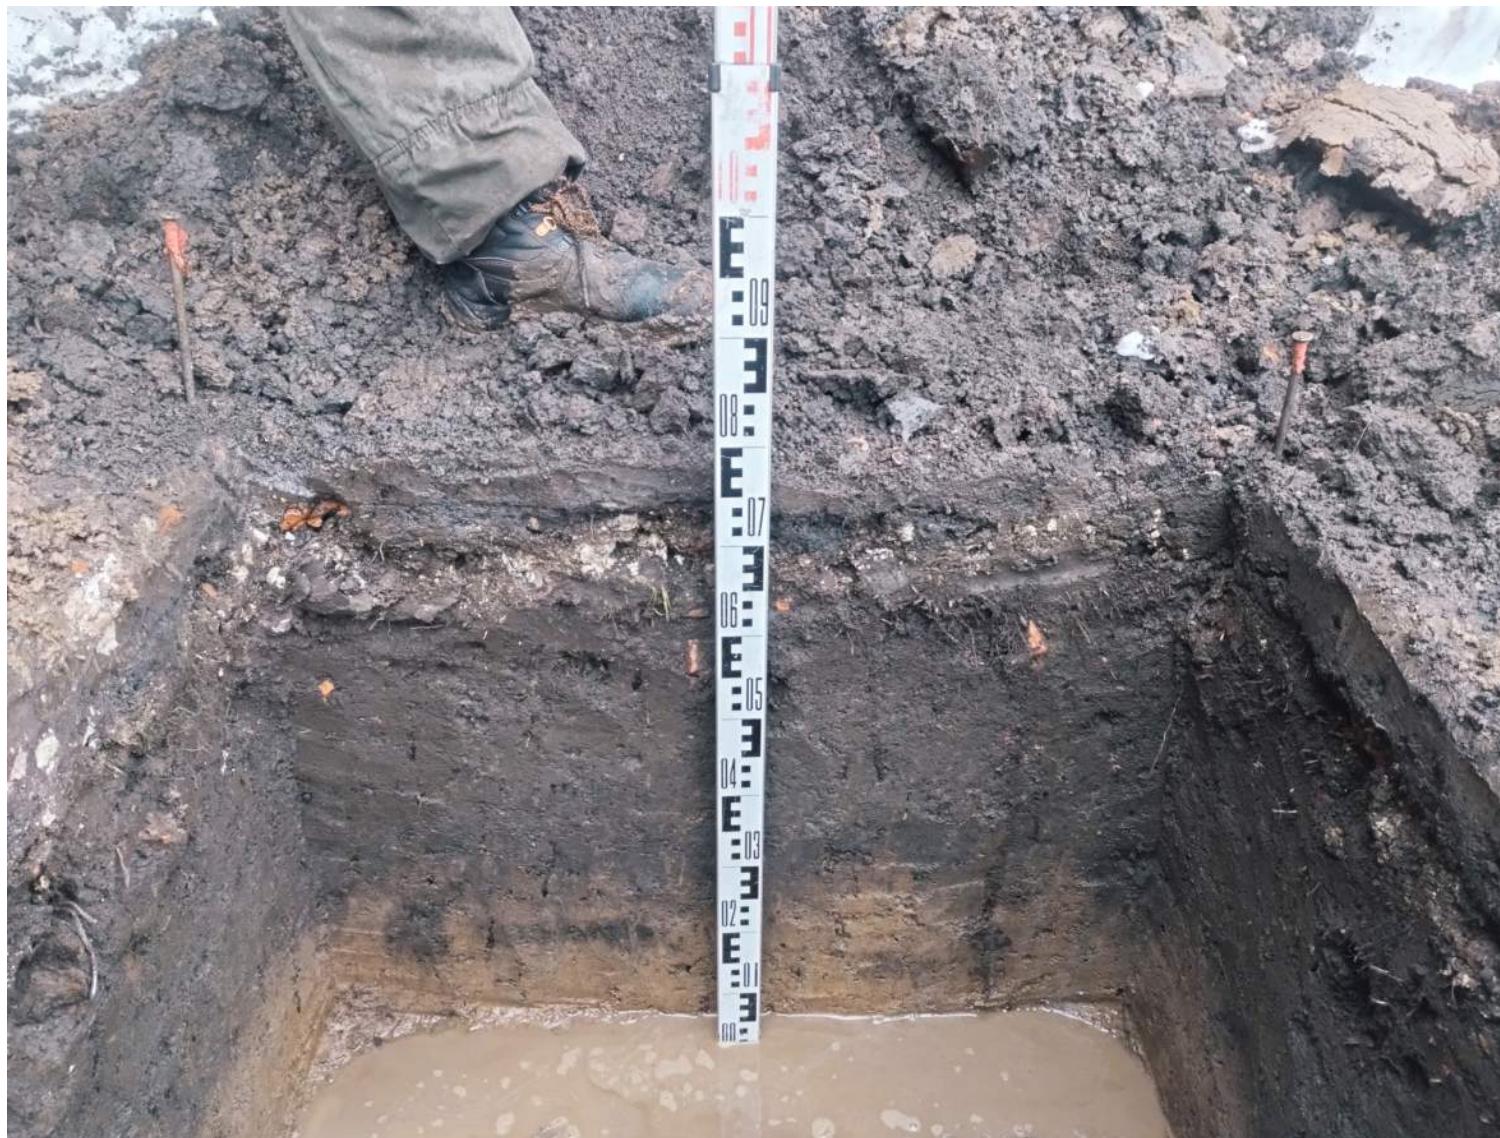
Илл. 21. Нижегородская область, Арзамасский район, с. Костылиха, ул. Школьная, д. 11а, ОКН «Воскресенская церковь (деревянная)» - 2024 г.
Шурф 1. Фотография восточной стенки шурфа после прокопа материка. Фото с 3.

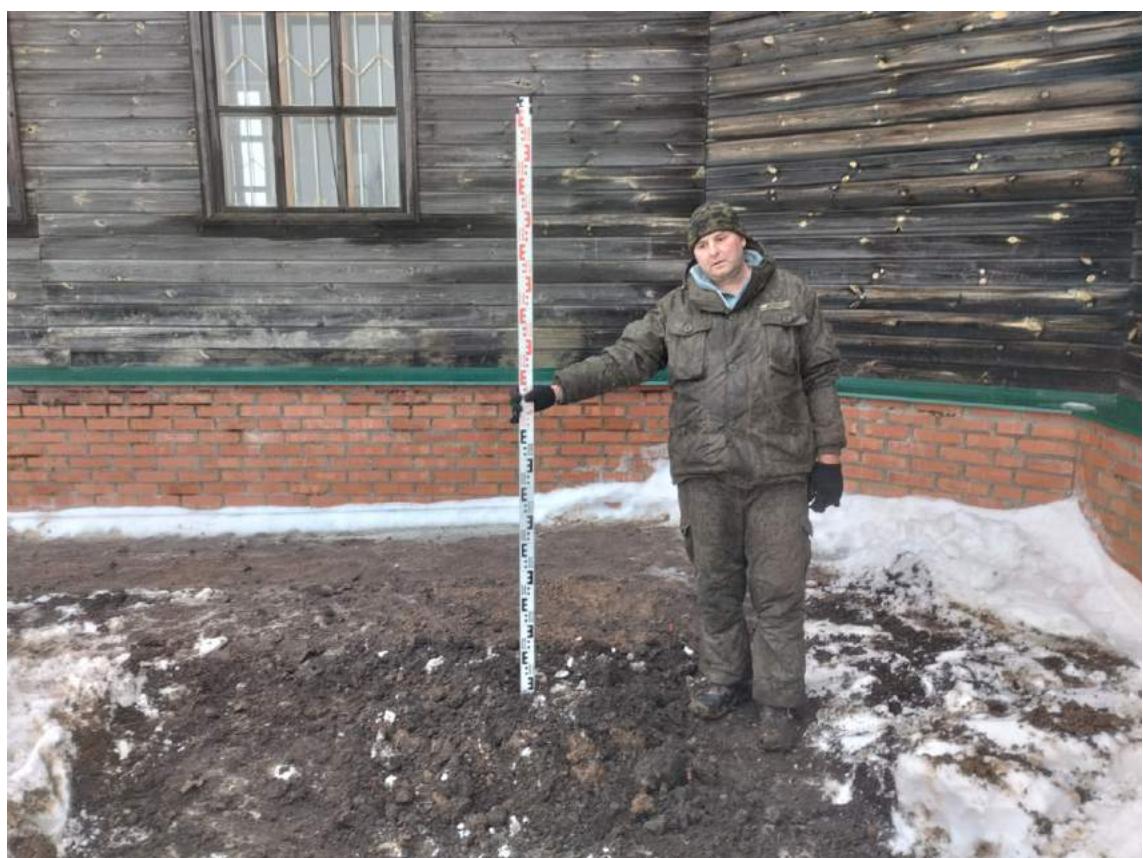
Илл. 22. Нижегородская область, Арзамасский район, с. Костылиха, ул. Школьная, д. 11а, ОКН «Воскресенская церковь (деревянная)» - 2024 г.
 Шурф 1. 1 - видовая фотография шурфа на уровне завершения работ. Фото с Ю;
 2 - видовая фотография закопанного шурфа. Фото с Ю.
