Проведение реставрационных работ по сохранению объекта «Воскресенская церковь (деревянная)», 1652г., по адресу: Нижегородская область, Арзамасский район, с. Костылиха, ул. Школьная, д.11а

Часть 7. Археологические исследования. Отчет

НАУЧНО-ТЕХНИЧЕСКИЙ ОТЧЕТ
О ВЫПОЛНЕННОЙ АРХЕОЛОГИЧЕСКОЙ РАЗВЕДКЕ НА ТЕРРИТОРИИ ЗЕМЕЛЬНОГО УЧАСТКА,
РАСПОЛОЖЕННОГО ПО АДРЕСУ: НИЖЕГОРОДСКАЯ ОБЛАСТЬ, АРЗАМАССКИЙ РАЙОН, С.
КОСТИЛИХА, УЛ. ШКОЛЬНАЯ, Д. 11А (ТЕРРИТОРИИ ОБЪЕКТА КУЛЬТУРНОГО НАСЛЕДИЯ
ФЕДЕРАЛЬНОГО ЗНАЧЕНИЯ «ВОСКРЕСЕНСКАЯ ЦЕРКОВЬ (ДЕРЕВЯННАЯ)» В 2023 ГОДУ.

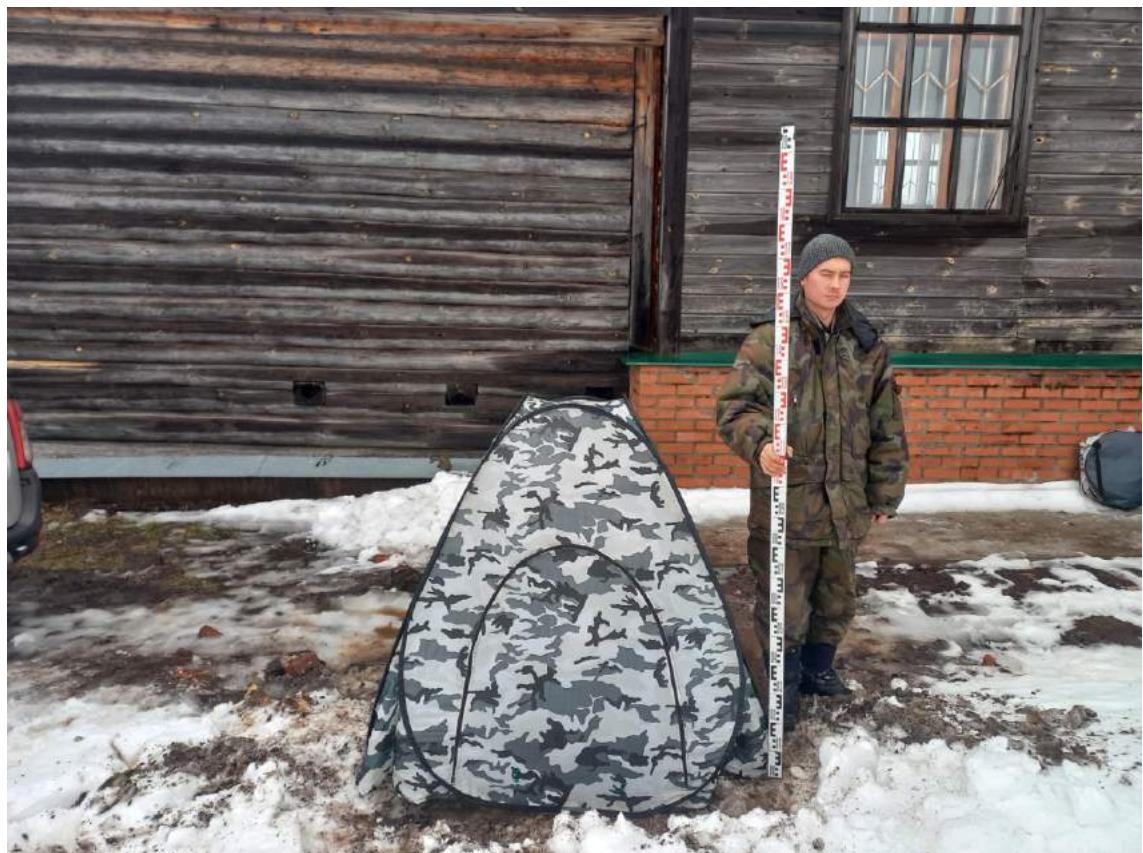
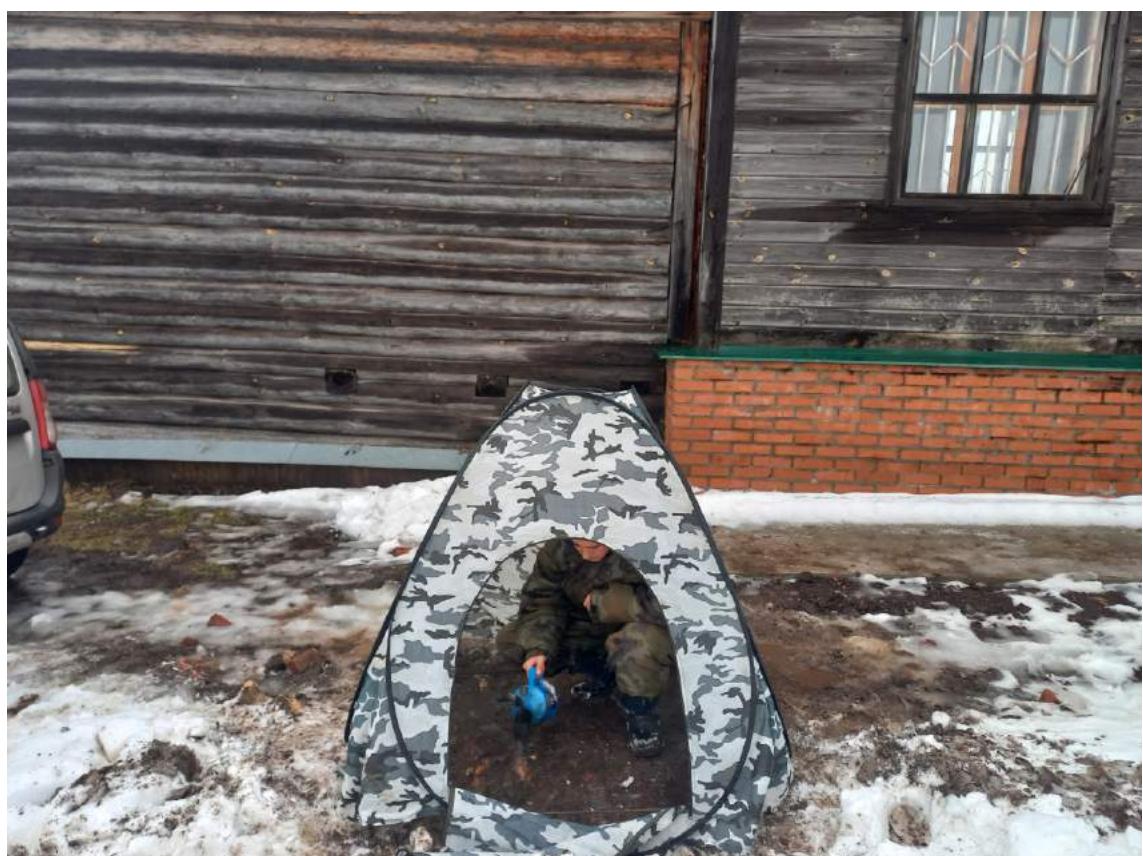
Илл. 23. Нижегородская область, Арзамасский район, с. Костылиха, ул. Школьная, д. 11а, ОКН «Воскресенская церковь (деревянная)» - 2024 г.
 Шурф 2. 1 - видовая фотография шурфа до начала работ. Фото с Ю;
 2 - видовая фотография шурфа до начала работ. Фото с Ю.

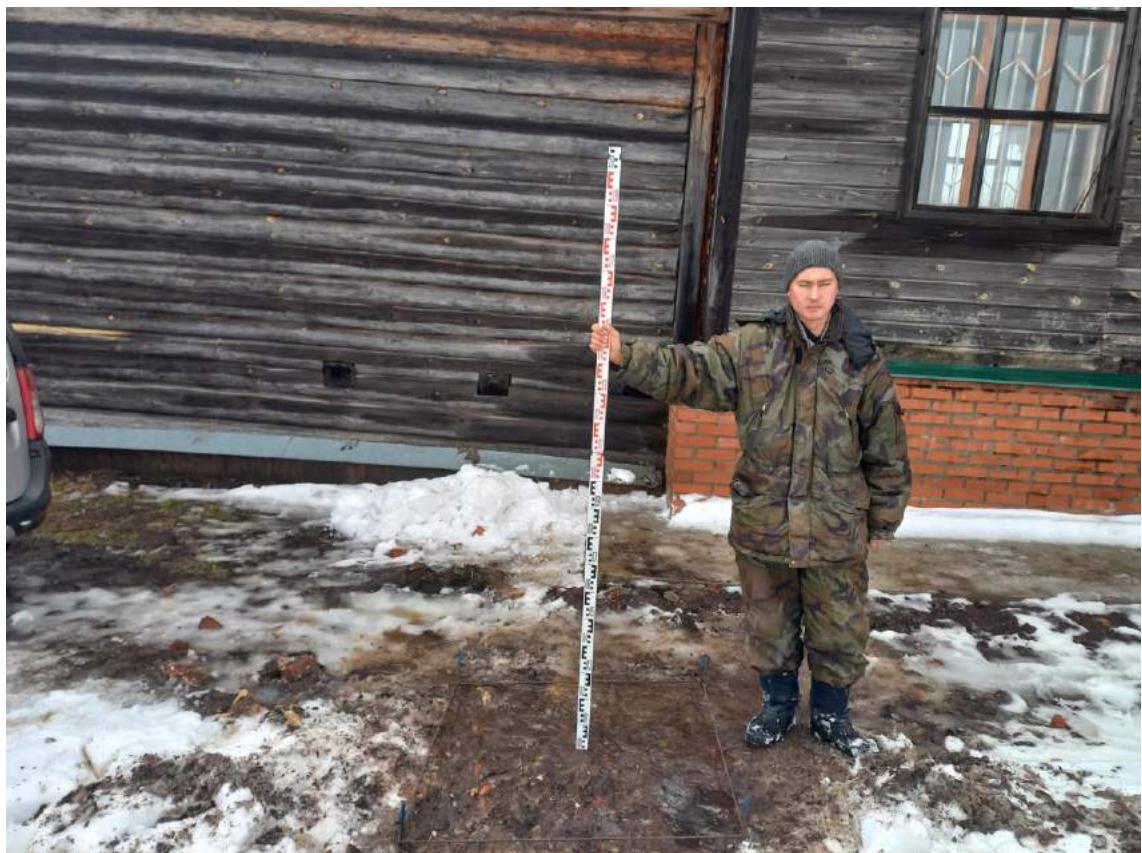
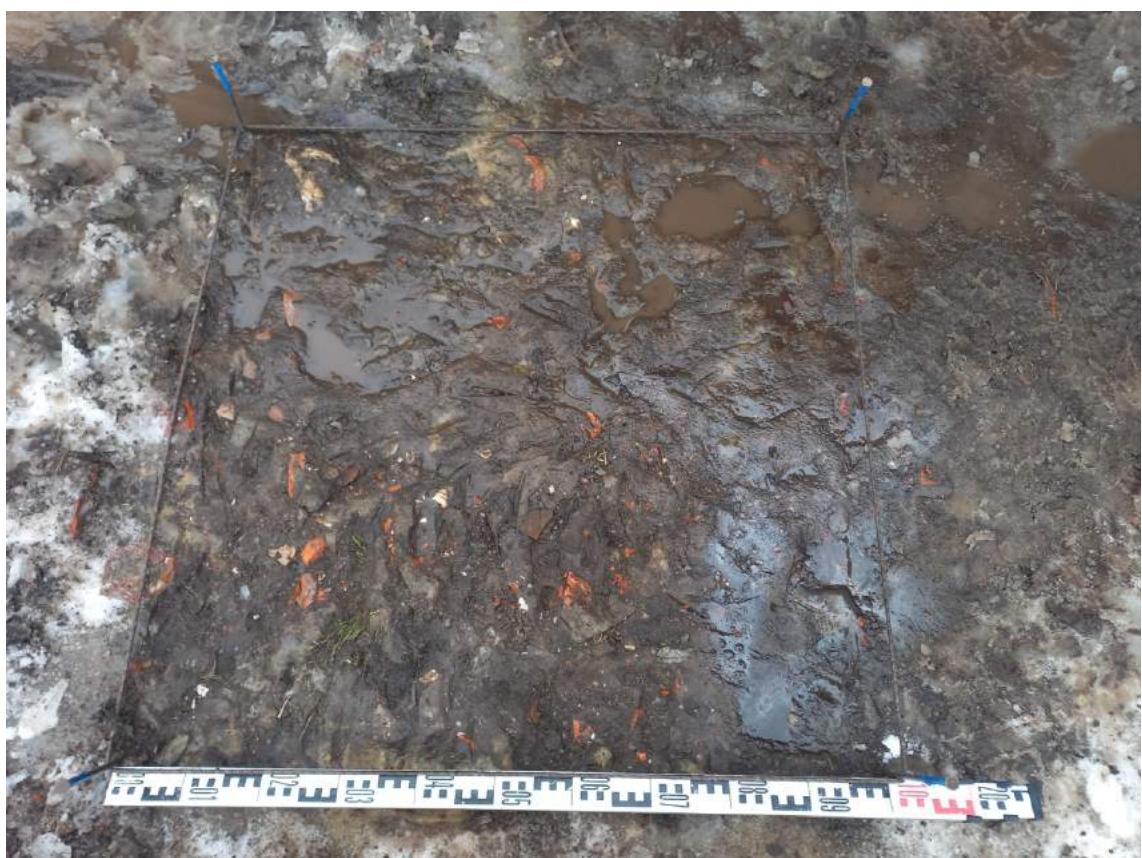
Илл. 24. Нижегородская область, Арзамасский район, с. Костылиха, ул. Школьная, д. 11а,
ОКН «Воскресенская церковь (деревянная)» - 2024 г.
Шурф 2. 1 - видовая фотография шурфа до начала работ. Фото с Ю;
2 - фотография поверхности шурфа. Фото с Ю.

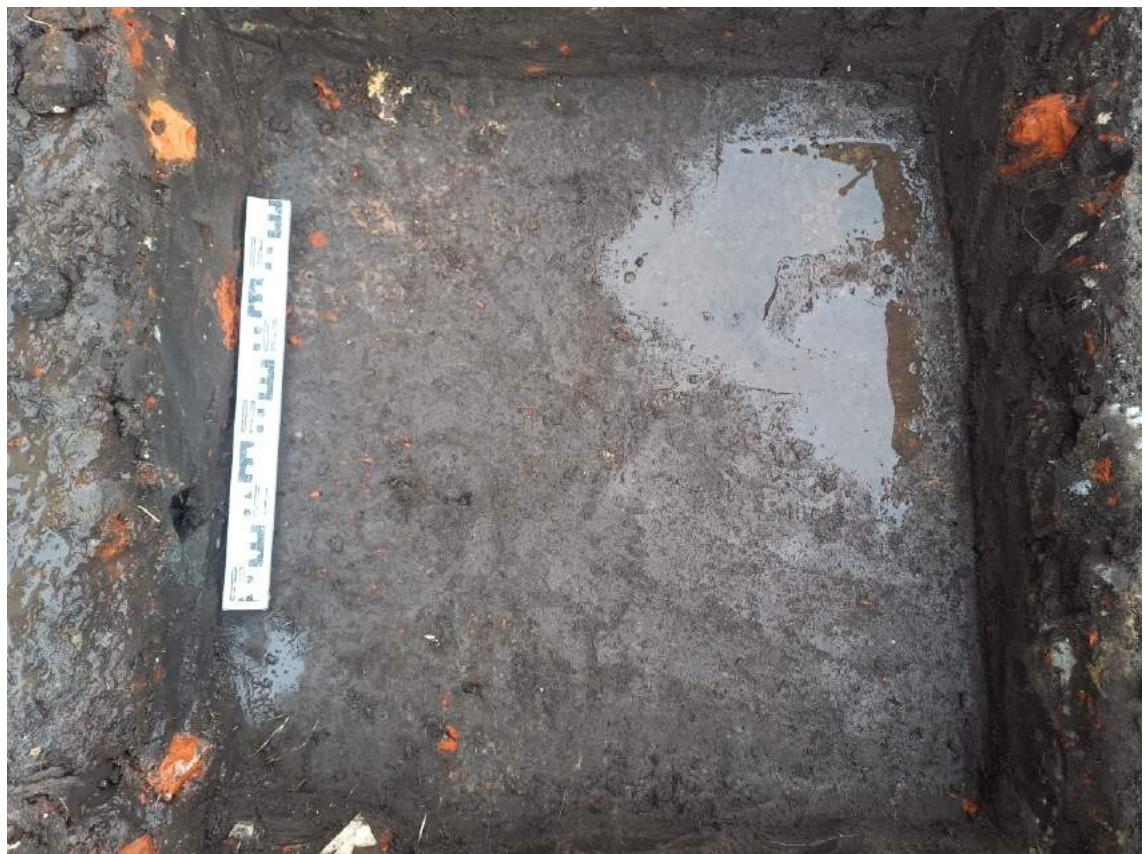
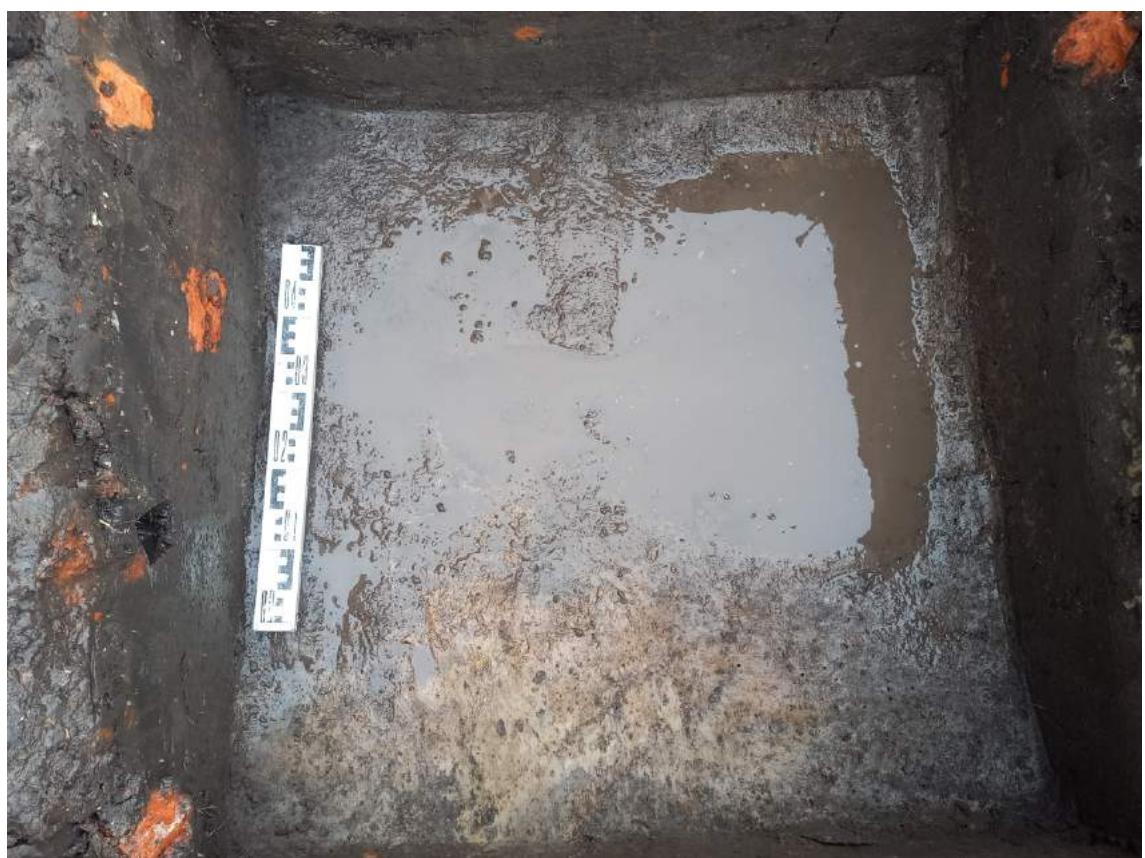
Илл. 25. Нижегородская область, Арзамасский район, с. Костылиха, ул. Школьная, д. 11а, ОКН «Воскресенская церковь (деревянная)» - 2024 г.
Шурф 2. 1 - фотография шурфа после разбора первого пласта. Фото с 3;
2 - фотография шурфа после разбора второго пласта. Фото с 3.

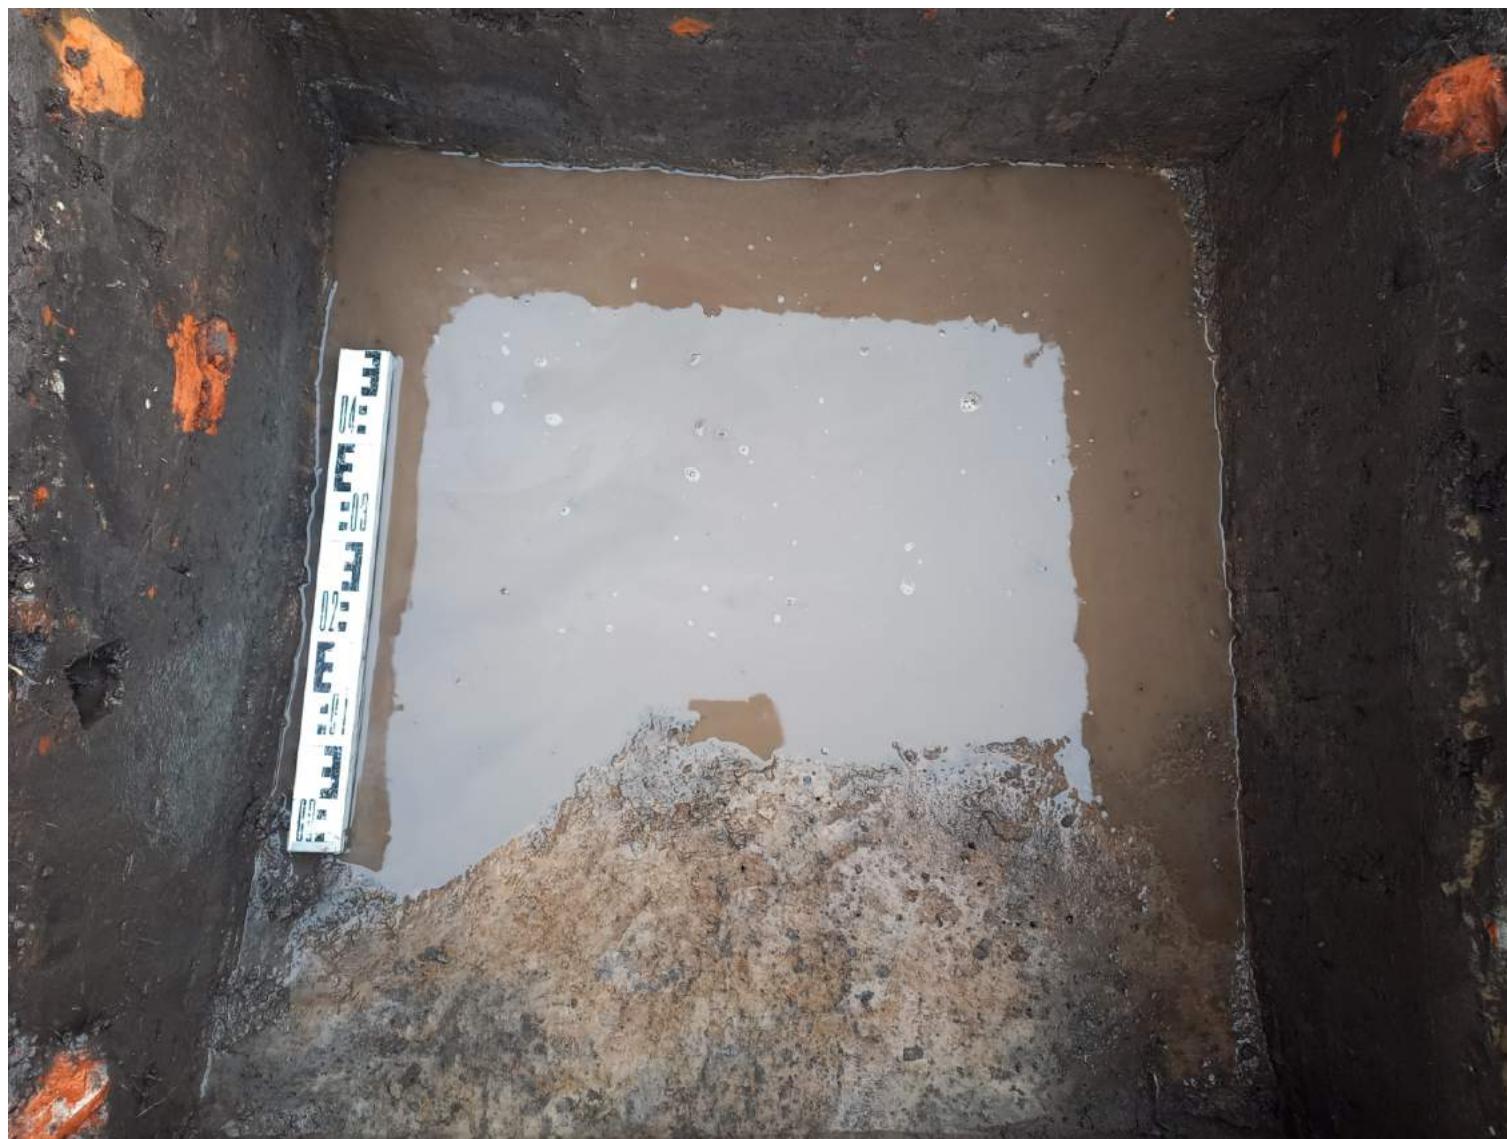
Илл. 26. Нижегородская область, Арзамасский район, с. Костылиха, ул. Школьная, д. 11а, ОКН «Воскресенская церковь (деревянная)» - 2024 г.
Шурф 2. Фотография шурфа на уровне завершения работ. Фото с 3.

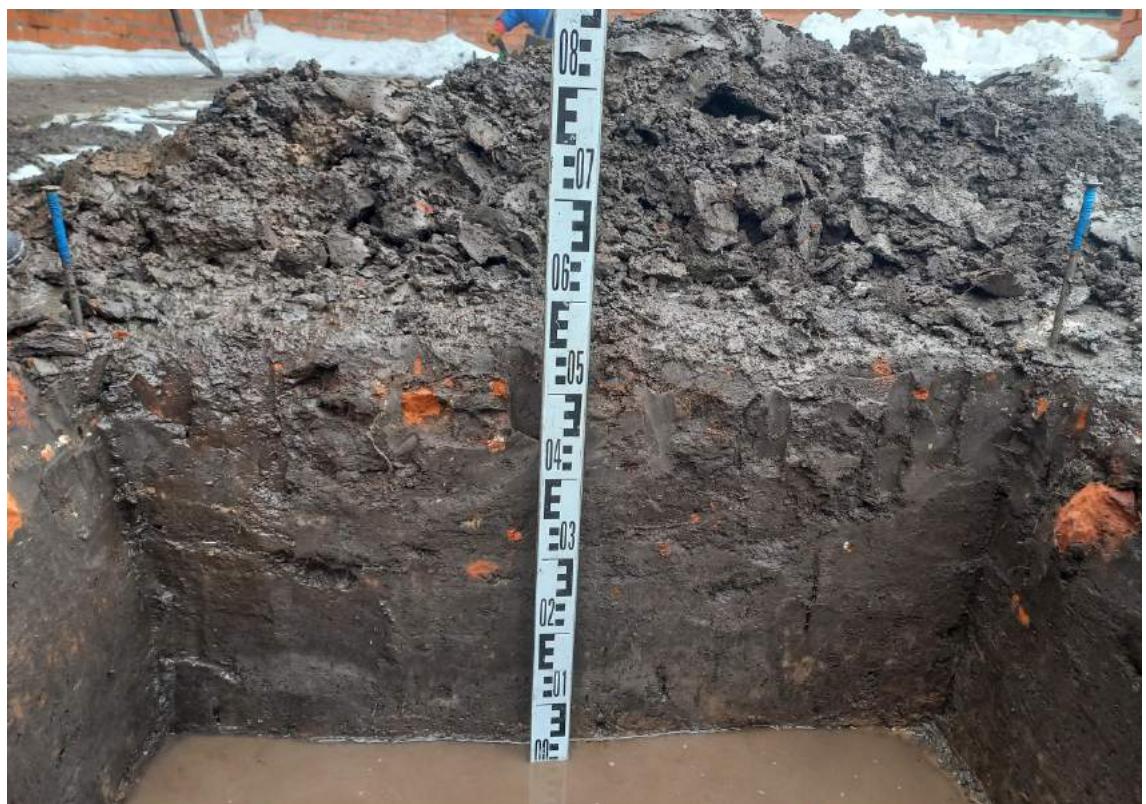
Илл. 27. Нижегородская область, Арзамасский район, с. Костылиха, ул. Школьная, д. 11а,
ОКН «Воскресенская церковь (деревянная)» - 2024 г.
Шурф 2. 1 - фотография северной стенки шурфа. Фото с Ю;
2 - фотография восточной стенки шурфа. Фото с З.

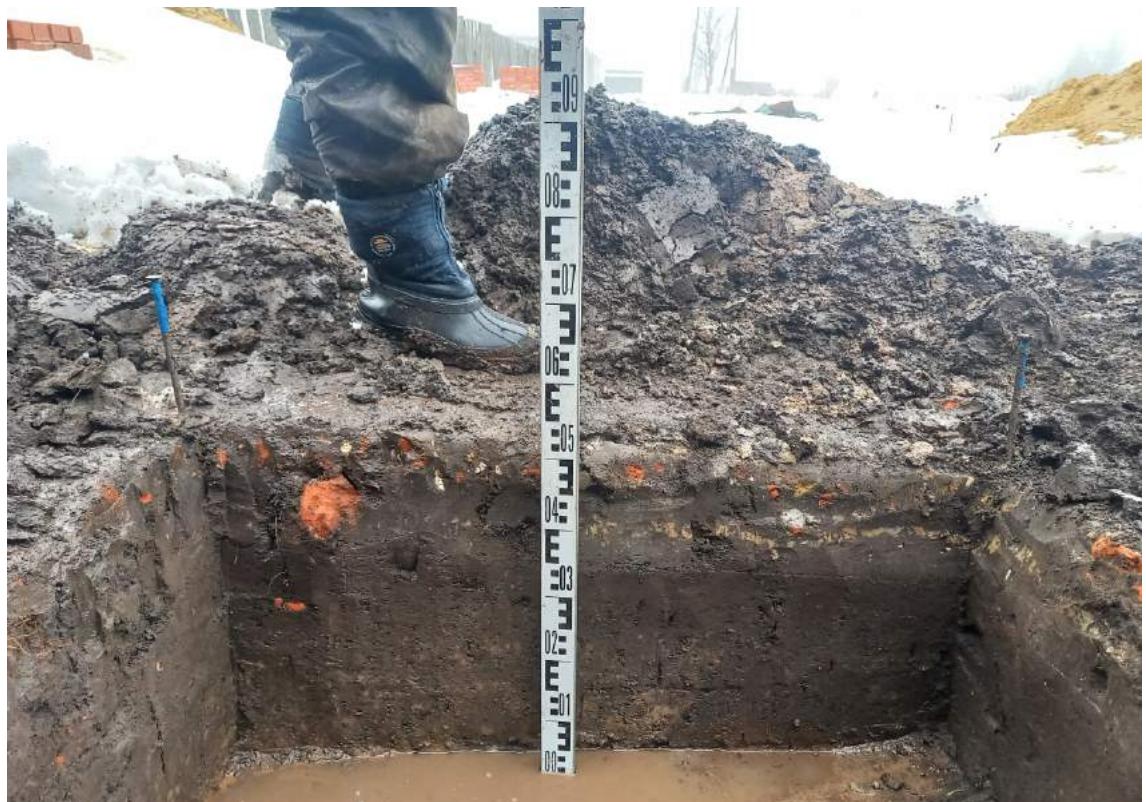
Илл. 28. Нижегородская область, Арзамасский район, с. Костылиха, ул. Школьная, д. 11а,
ОКН «Воскресенская церковь (деревянная)» - 2024 г.
Шурф 2. 1 - фотография южной стенки шурфа. Фото с С;
2 - фотография западной стенки шурфа. Фото с В.

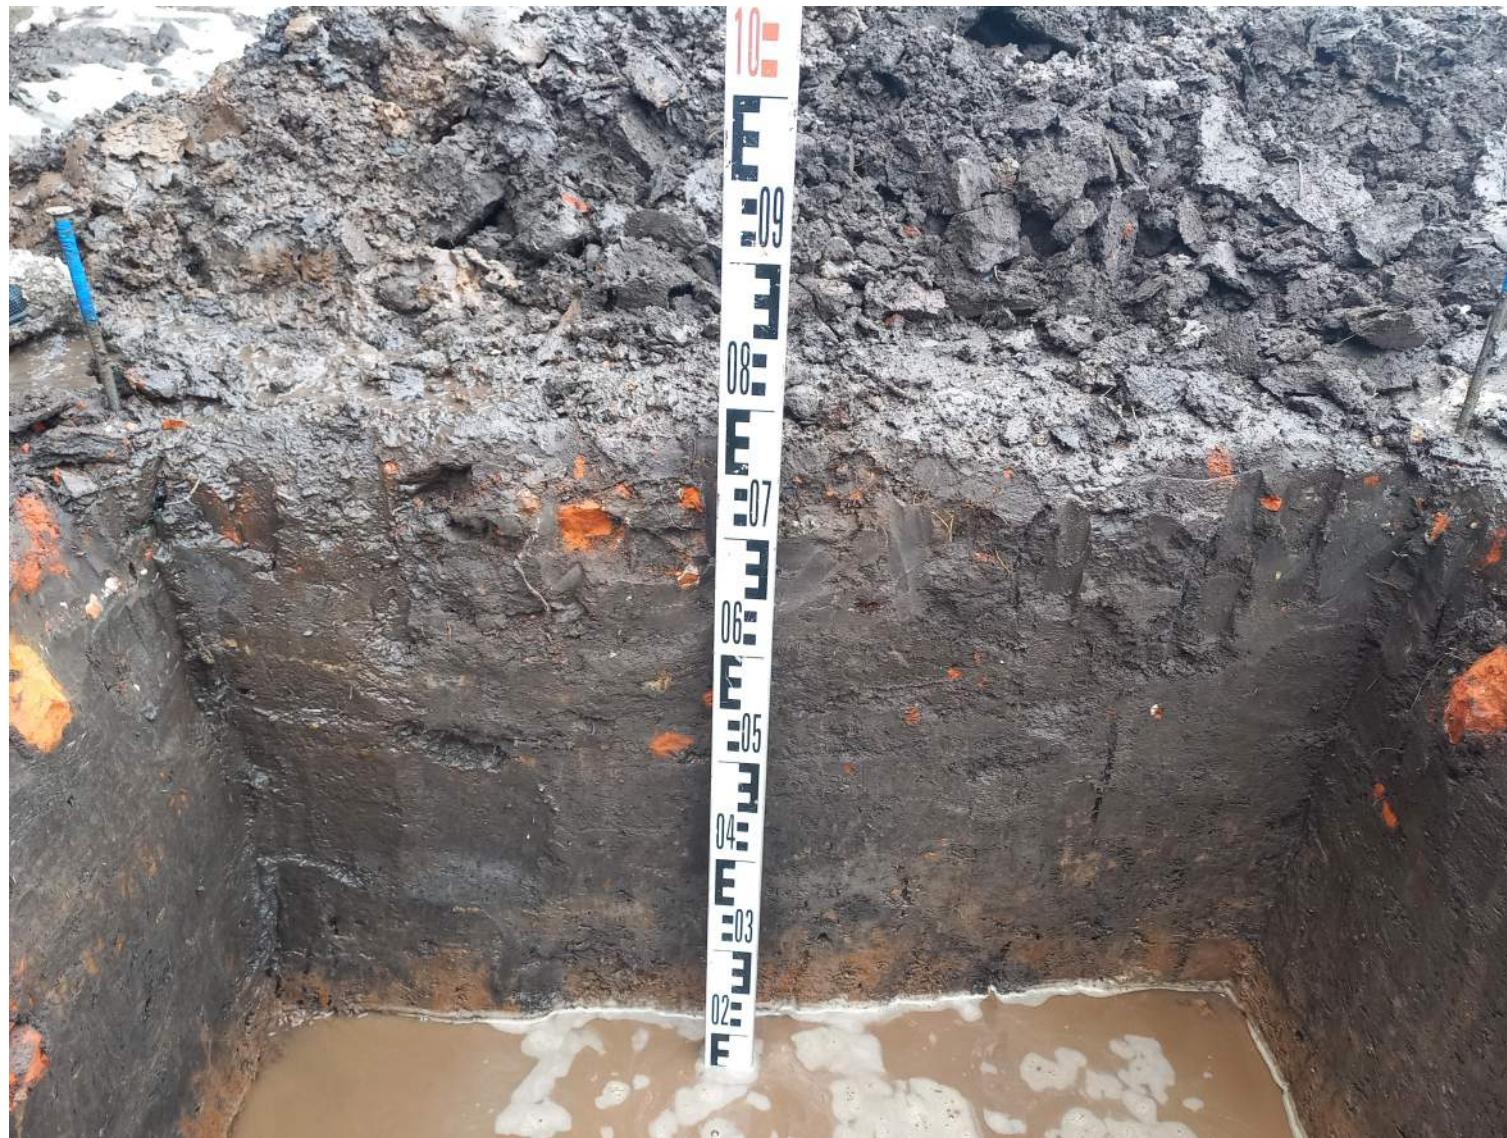
Илл. 29. Нижегородская область, Арзамасский район, с. Костылиха, ул. Школьная, д. 11а, ОКН «Воскресенская церковь (деревянная)» - 2024 г.
Шурф 2. Фотография восточной стенки шурфа после прокопа материка. Фото с 3.

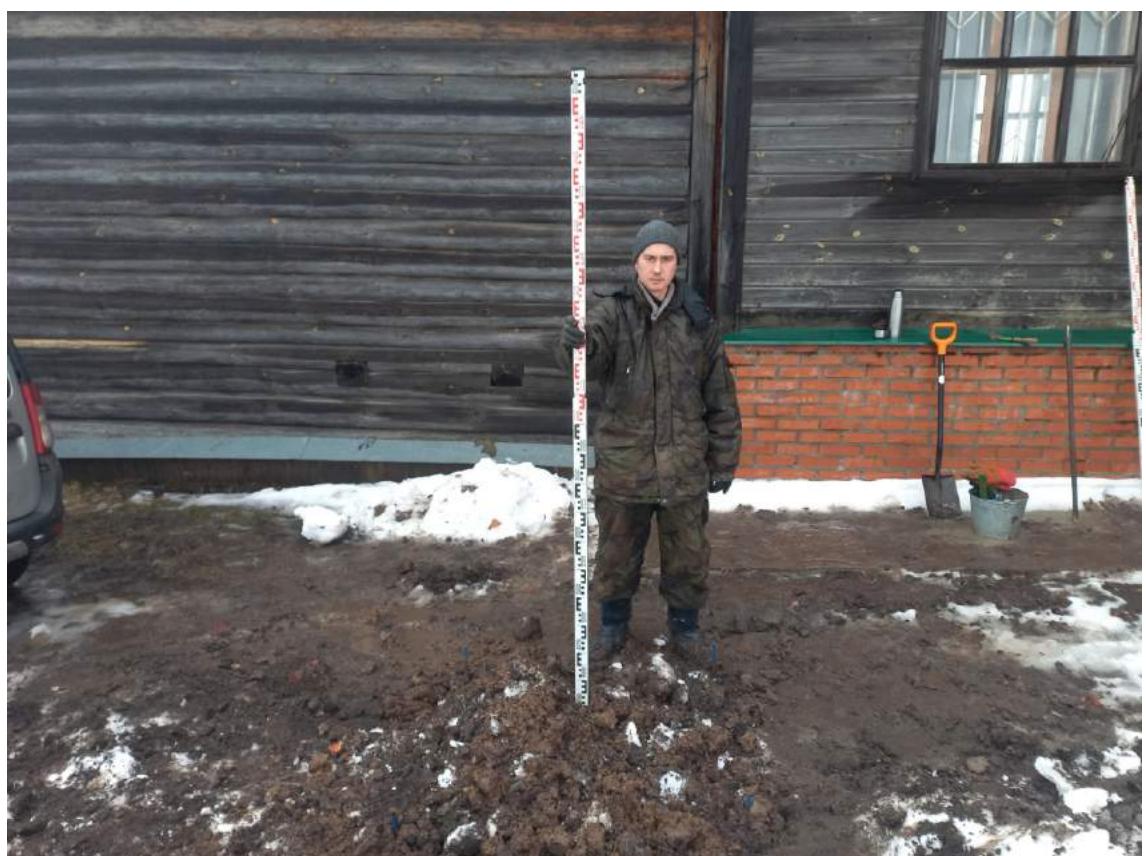
Илл. 30. Нижегородская область, Арзамасский район, с. Костылиха, ул. Школьная, д. 11а,
ОКН «Воскресенская церковь (деревянная)» - 2024 г.
Шурф 2. 1 - видовая фотография шурфа на уровне завершения работ. Фото с Ю;
2 - видовая фотография закопанного шурфа. Фото с Ю.

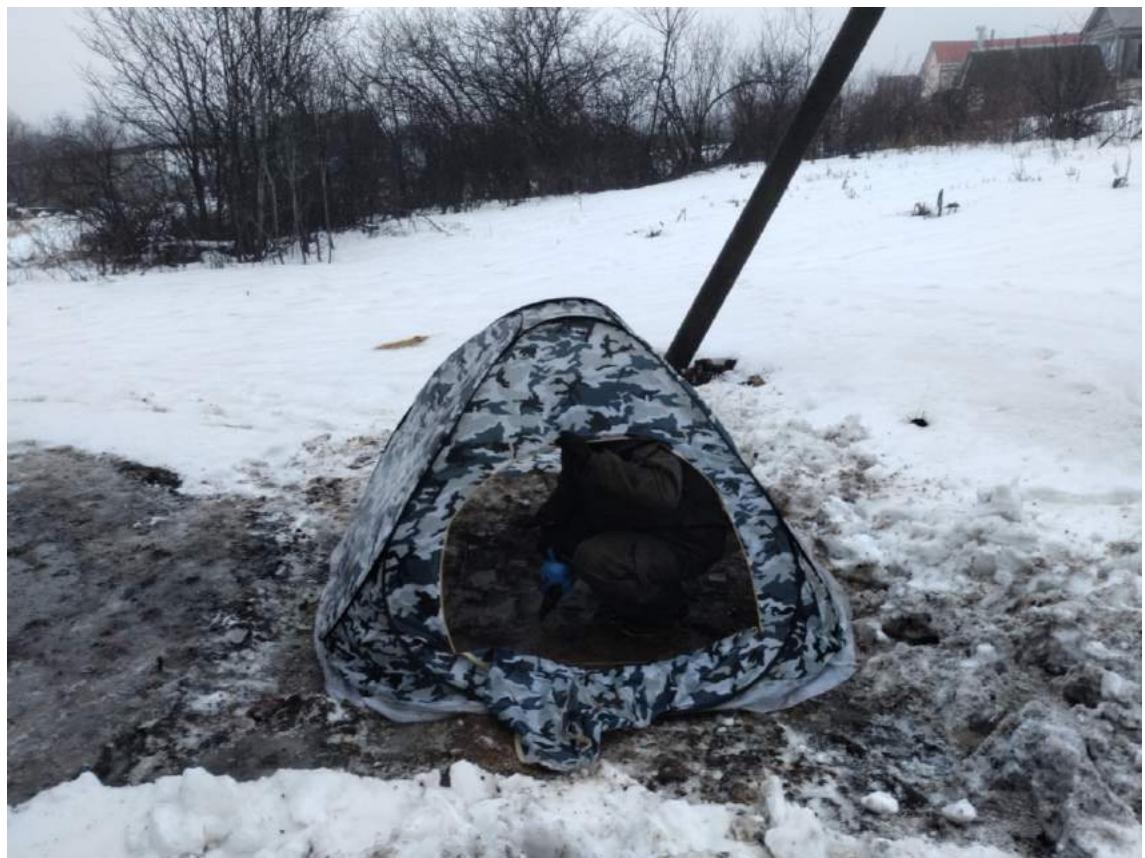
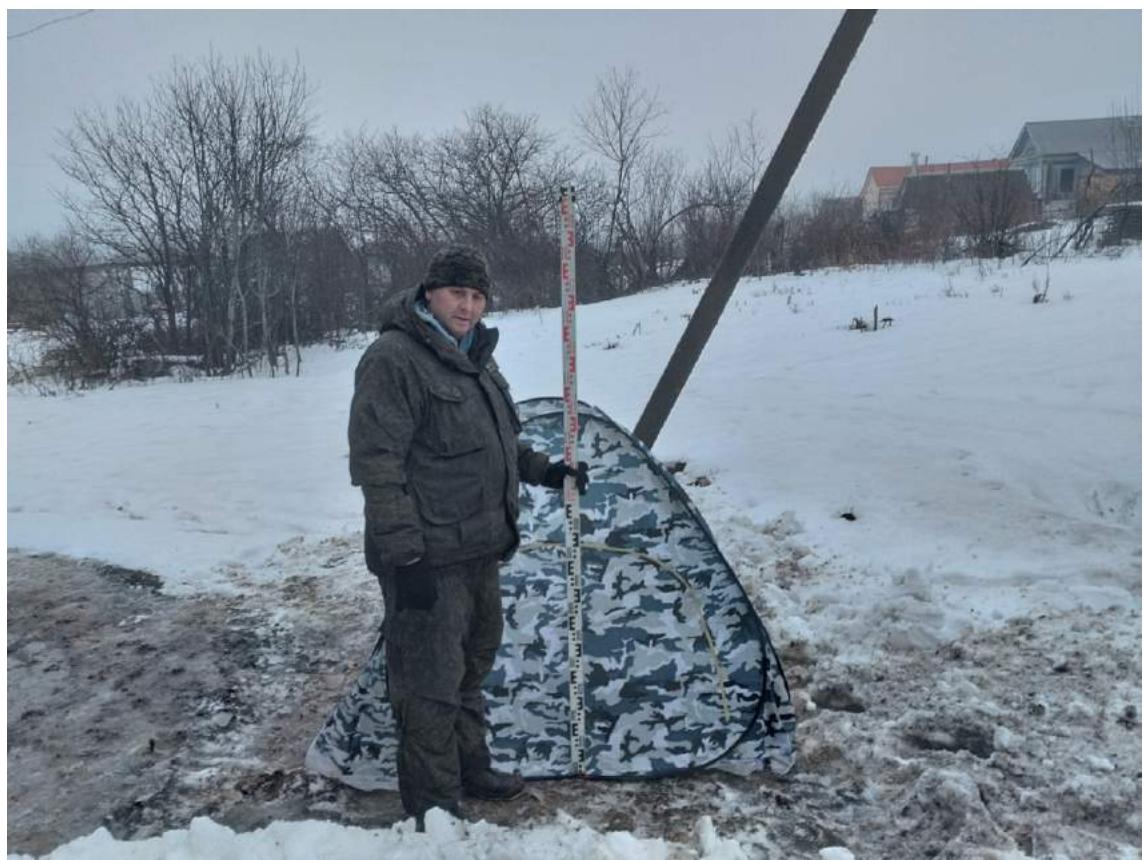
Илл. 31. Нижегородская область, Арзамасский район, с. Костылиха, ул. Школьная, д. 11а, ОКН «Воскресенская церковь (деревянная)» - 2024 г.
Шурф 3. 1 - видовая фотография шурфа до начала работ. Фото с Ю;
2 - видовая фотография шурфа до начала работ. Фото с Ю.

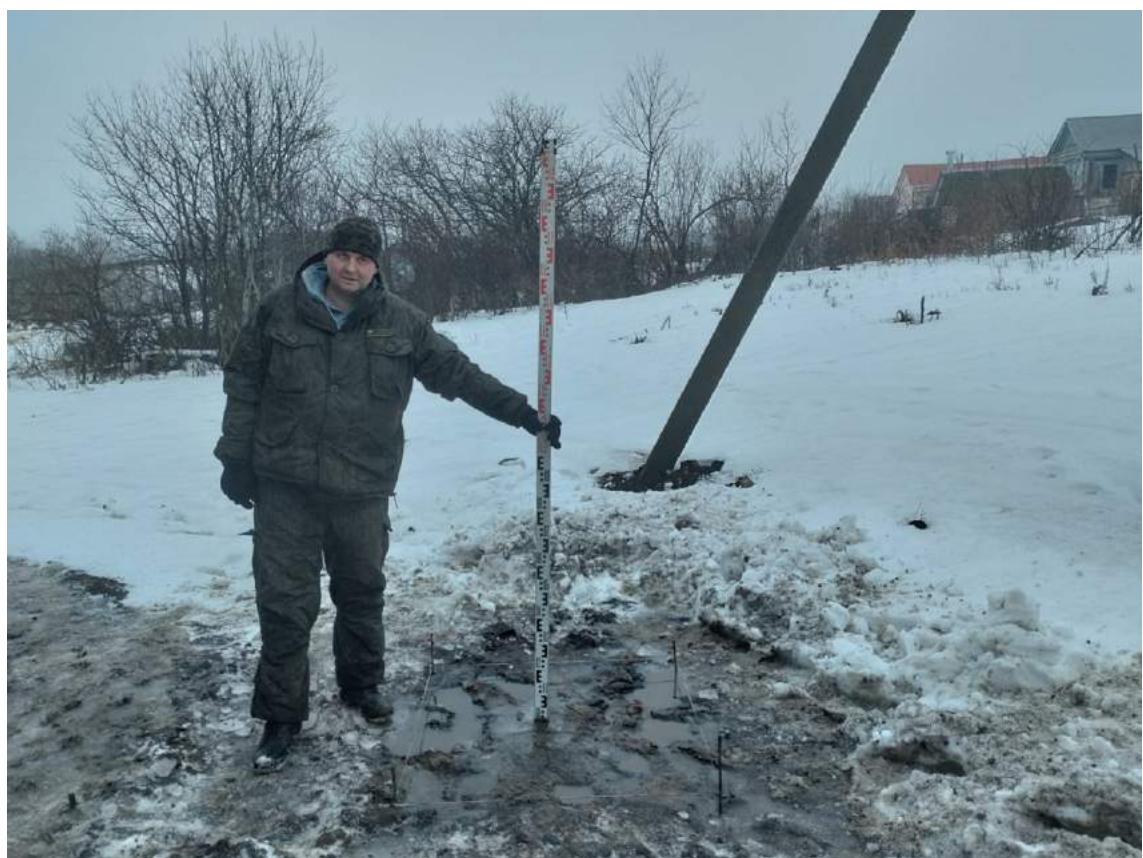
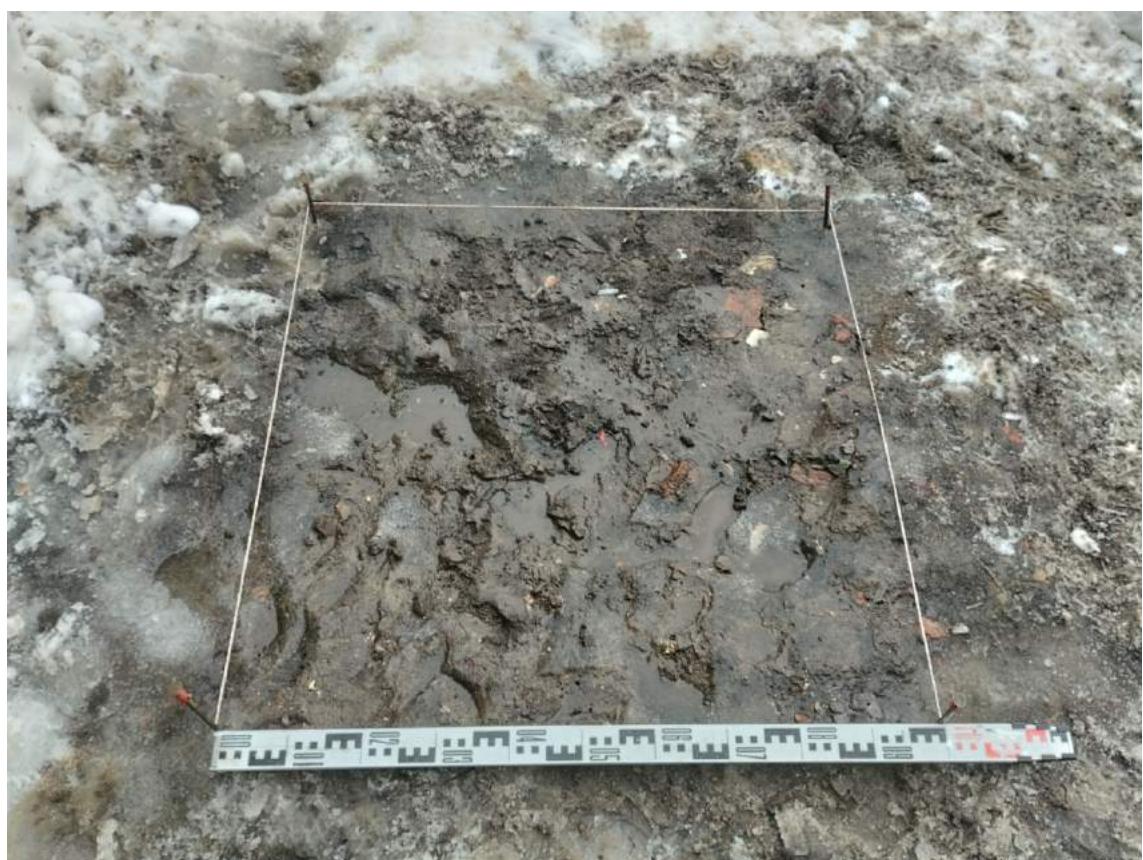
Илл. 32. Нижегородская область, Арзамасский район, с. Костылиха, ул. Школьная, д. 11а,
ОКН «Воскресенская церковь (деревянная)» - 2024 г.
Шурф 3. 1 - видовая фотография шурфа до начала работ. Фото с Ю;
2 - фотография поверхности шурфа. Фото с Ю.

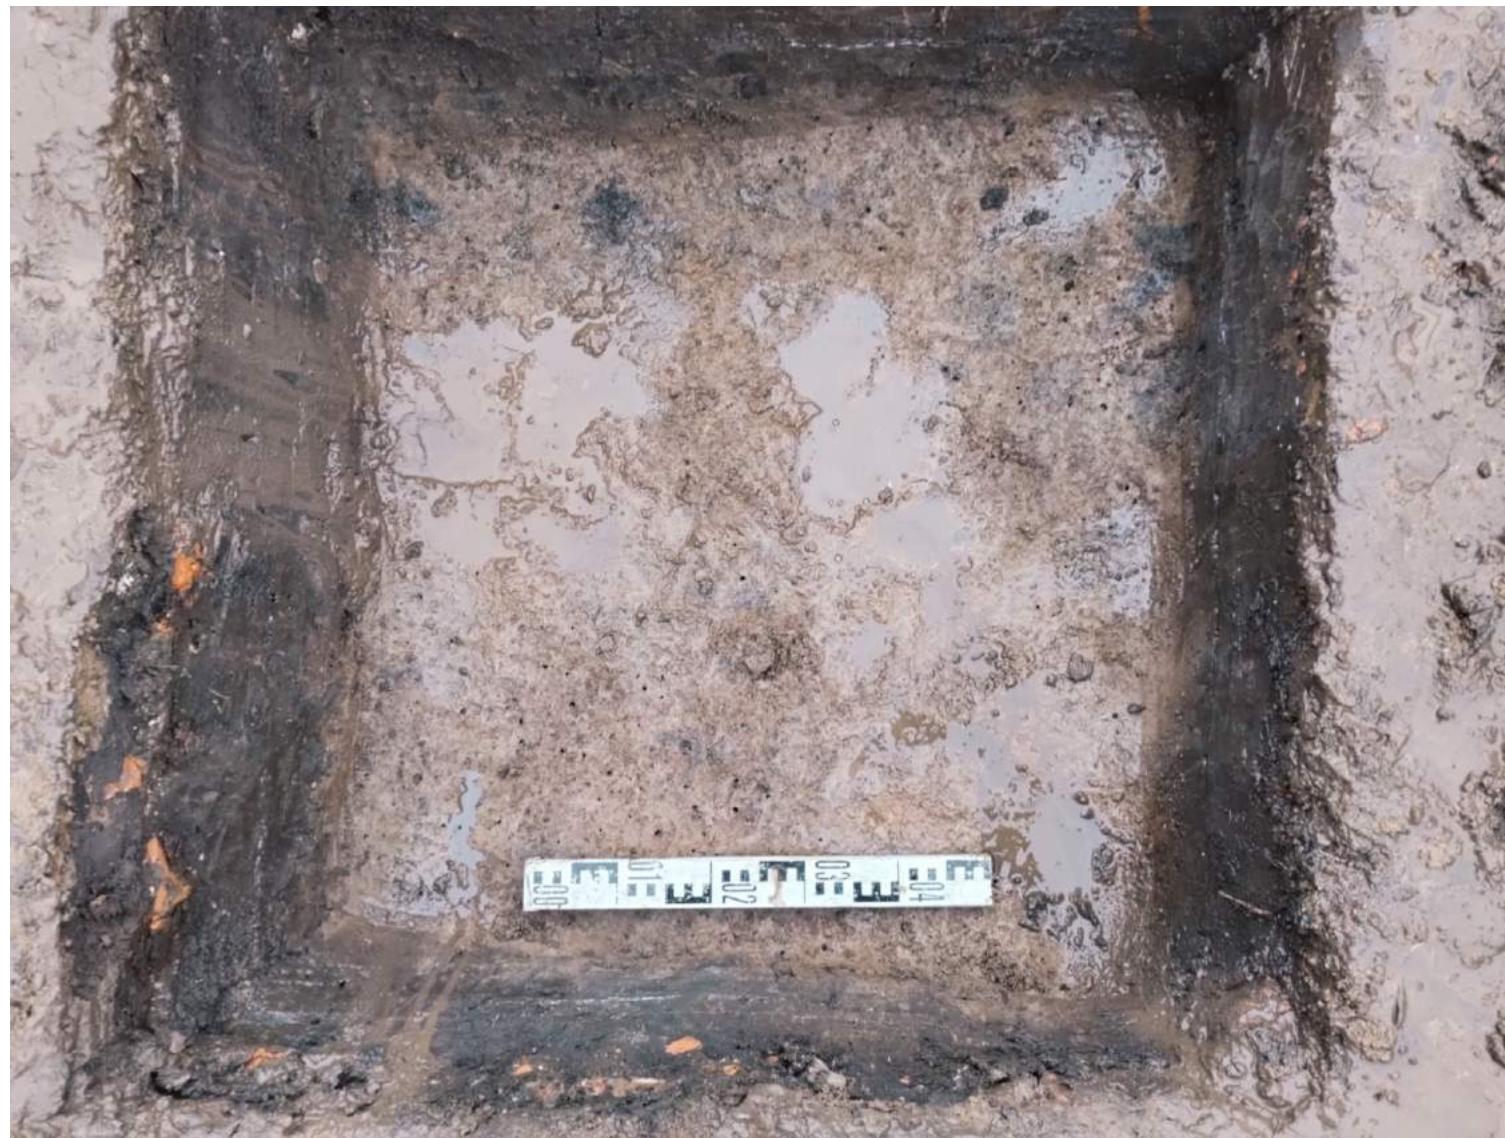
Илл. 33. Нижегородская область, Арзамасский район, с. Костылиха, ул. Школьная, д. 11а, ОКН «Воскресенская церковь (деревянная)» - 2024 г.
Шурф 3. Фотография шурфа после снятия балласта (промёрзшего грунта). Фото с Ю.

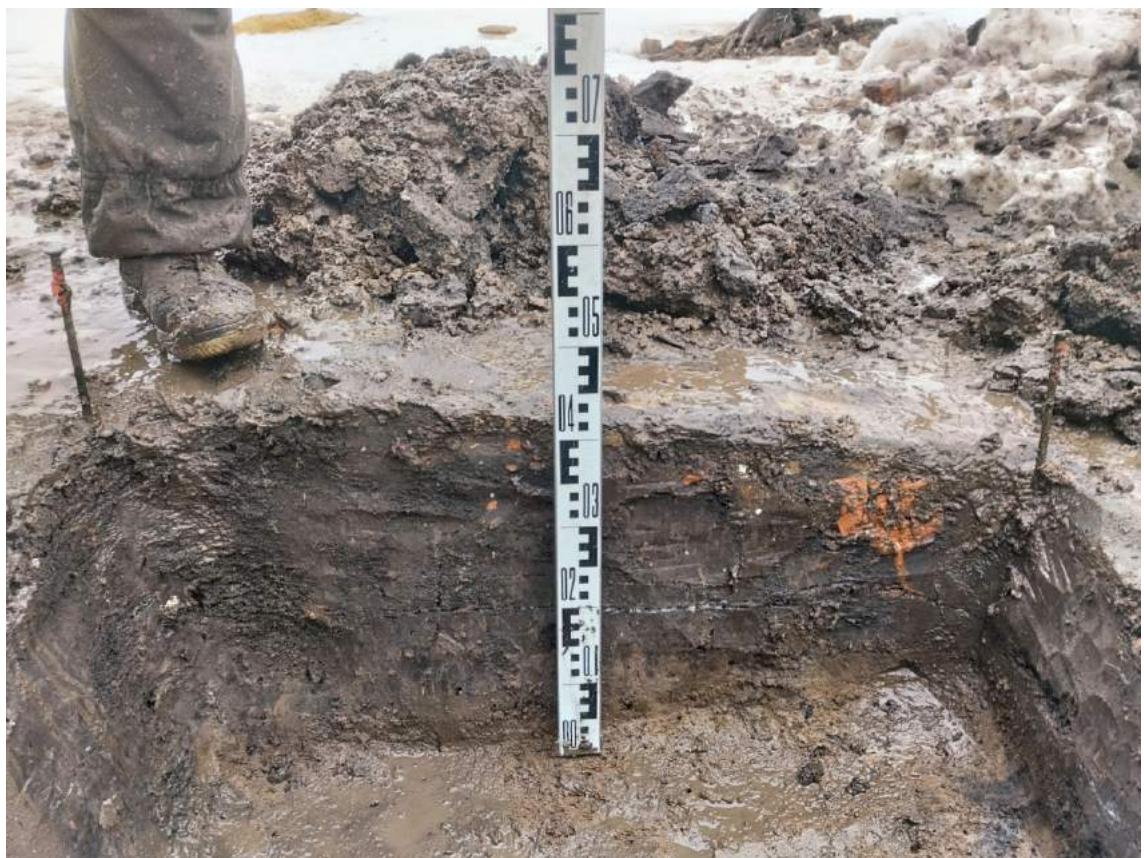
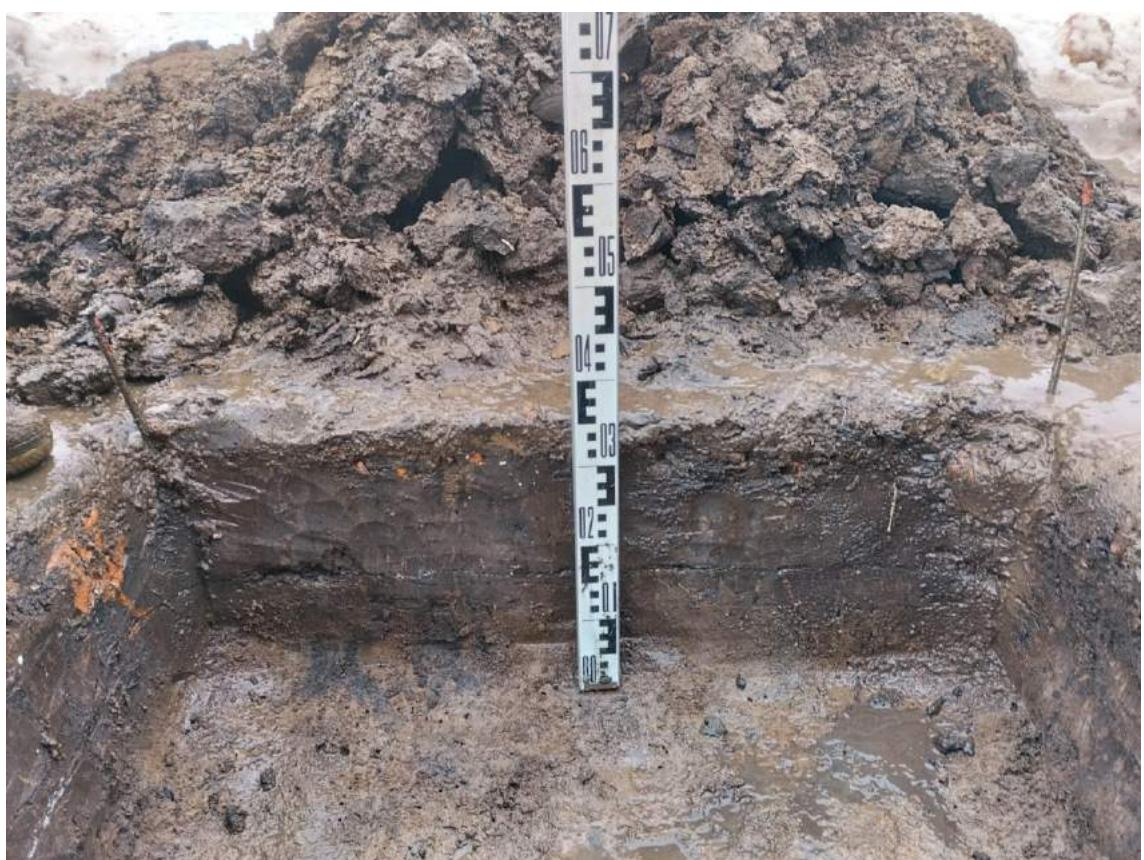
Илл. 34. Нижегородская область, Арзамасский район, с. Костылиха, ул. Школьная, д. 11а,
ОКН «Воскресенская церковь (деревянная)» - 2024 г.
Шурф 3. 1 - фотография северной стенки шурфа. Фото с Ю;
2 - фотография восточной стенки шурфа. Фото с З.

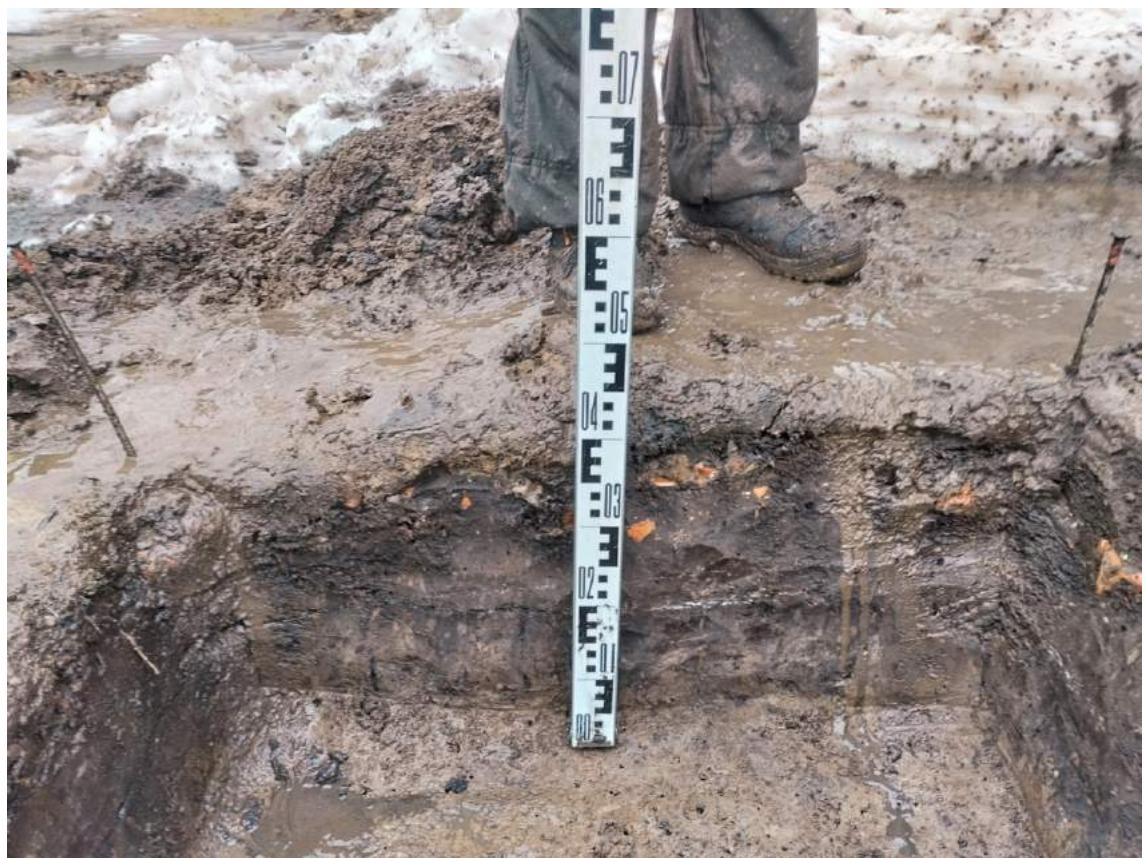
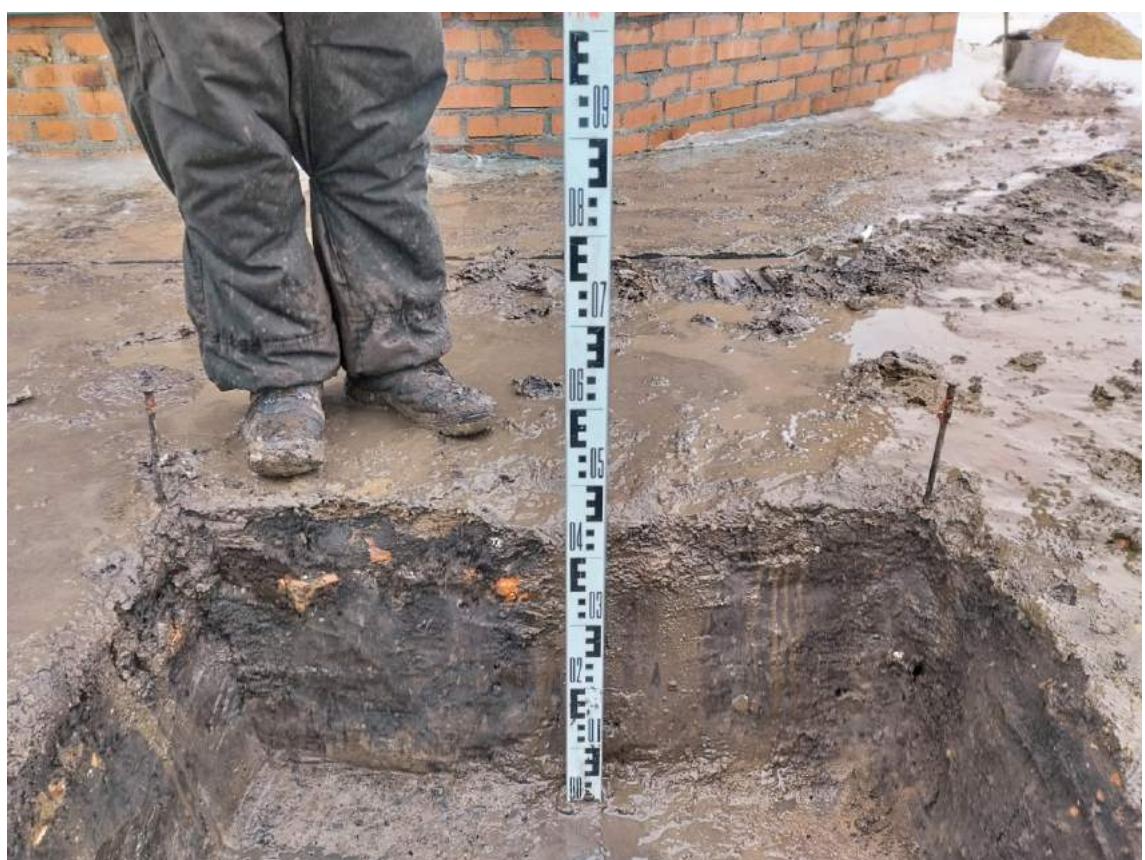
Илл. 35. Нижегородская область, Арзамасский район, с. Костылиха, ул. Школьная, д. 11а,
ОКН «Воскресенская церковь (деревянная)» - 2024 г.
Шурф 3. 1 - фотография южной стенки шурфа. Фото с С;
2 - фотография западной стенки шурфа. Фото с В.
