Проведение реставрационных работ по сохранению объекта «Воскресенская церковь (деревянная)», 1652г., по адресу: Нижегородская область, Арзамасский район, с. Костылиха, ул. Школьная, д.11а

Часть 7. Археологические исследования. Отчет

НАУЧНО-ТЕХНИЧЕСКИЙ ОТЧЕТ
О ВЫПОЛНЕННОЙ АРХЕОЛОГИЧЕСКОЙ РАЗВЕДКЕ НА ТЕРРИТОРИИ ЗЕМЕЛЬНОГО УЧАСТКА,
РАСПОЛОЖЕННОГО ПО АДРЕСУ: НИЖЕГОРОДСКАЯ ОБЛАСТЬ, АРЗАМАССКИЙ РАЙОН, С.
КОСТИЛИХА, УЛ. ШКОЛЬНАЯ, Д. 11А (ТЕРРИТОРИИ ОБЪЕКТА КУЛЬТУРНОГО НАСЛЕДИЯ
ФЕДЕРАЛЬНОГО ЗНАЧЕНИЯ «ВОСКРЕСЕНСКАЯ ЦЕРКОВЬ (ДЕРЕВЯННАЯ)» В 2023 ГОДУ.

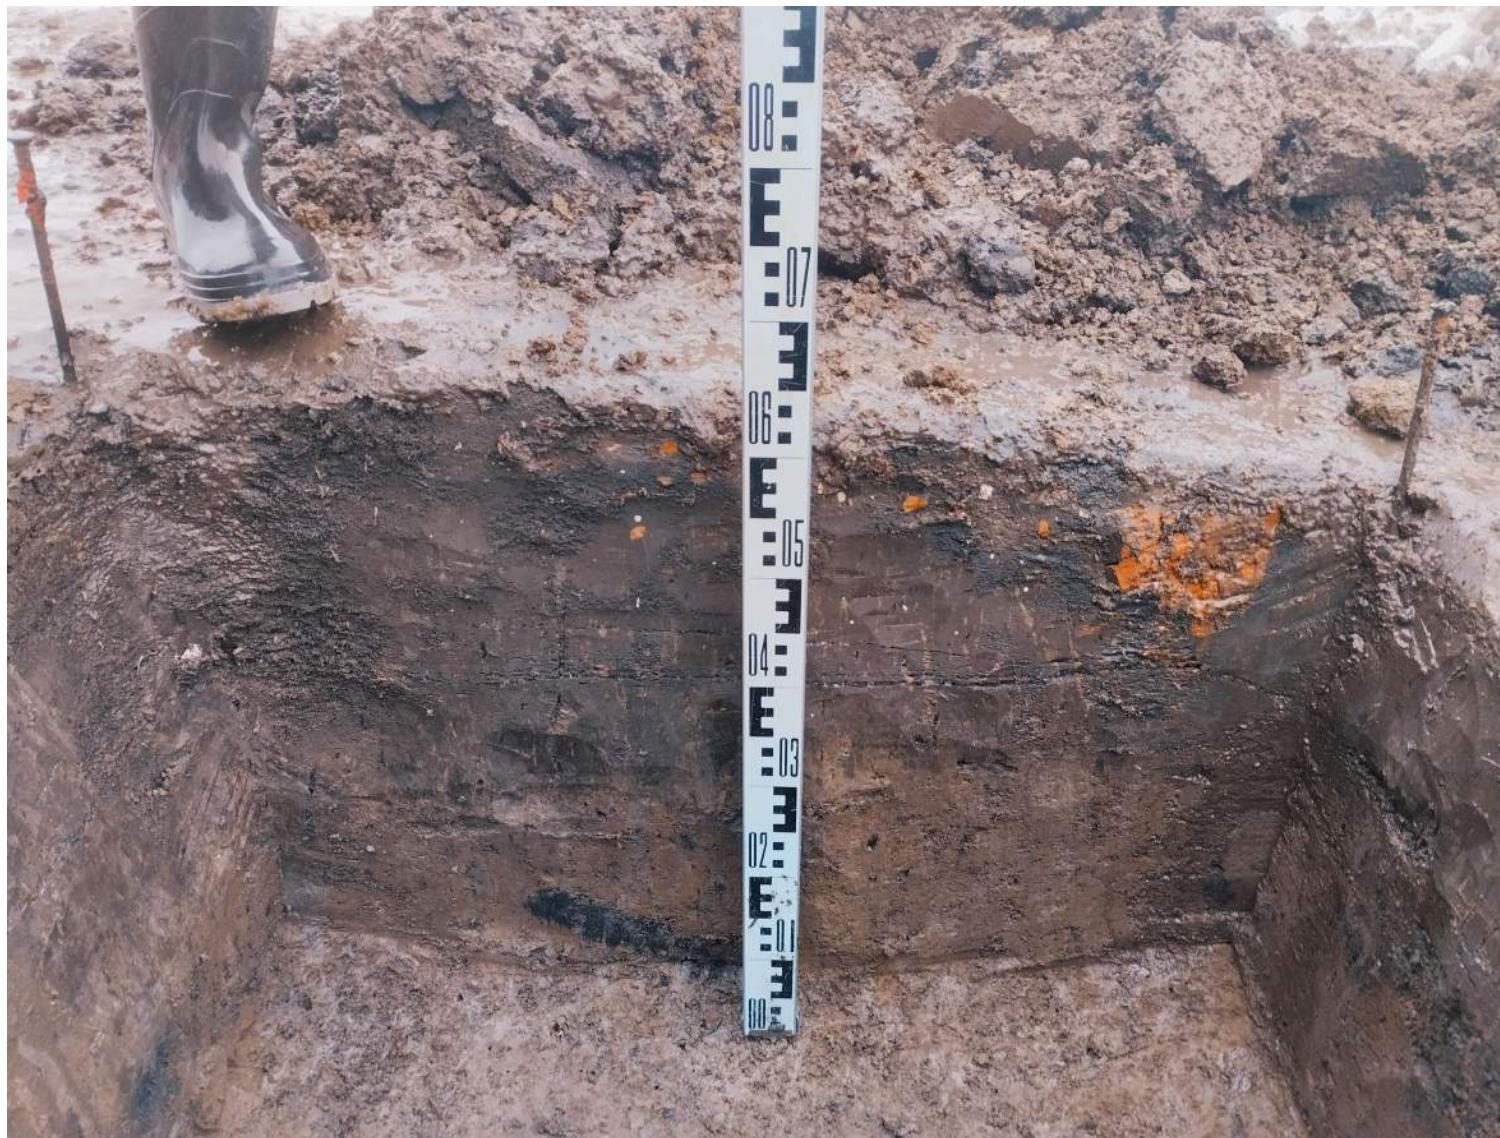
Илл. 36. Нижегородская область, Арзамасский район, с. Костылиха, ул. Школьная, д. 11а, ОКН «Воскресенская церковь (деревянная)» - 2024 г.
Шурф 3. Фотография северной стенки шурфа после прокопа материка. Фото с Ю.

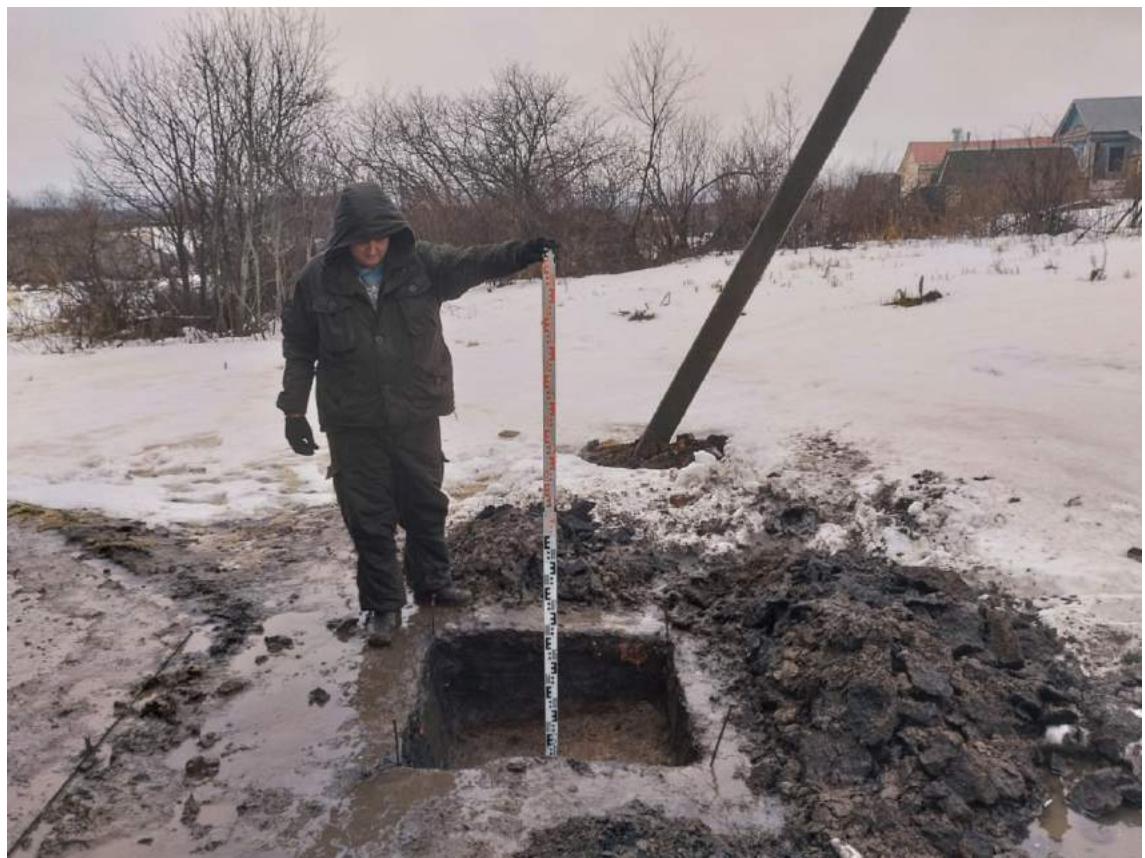
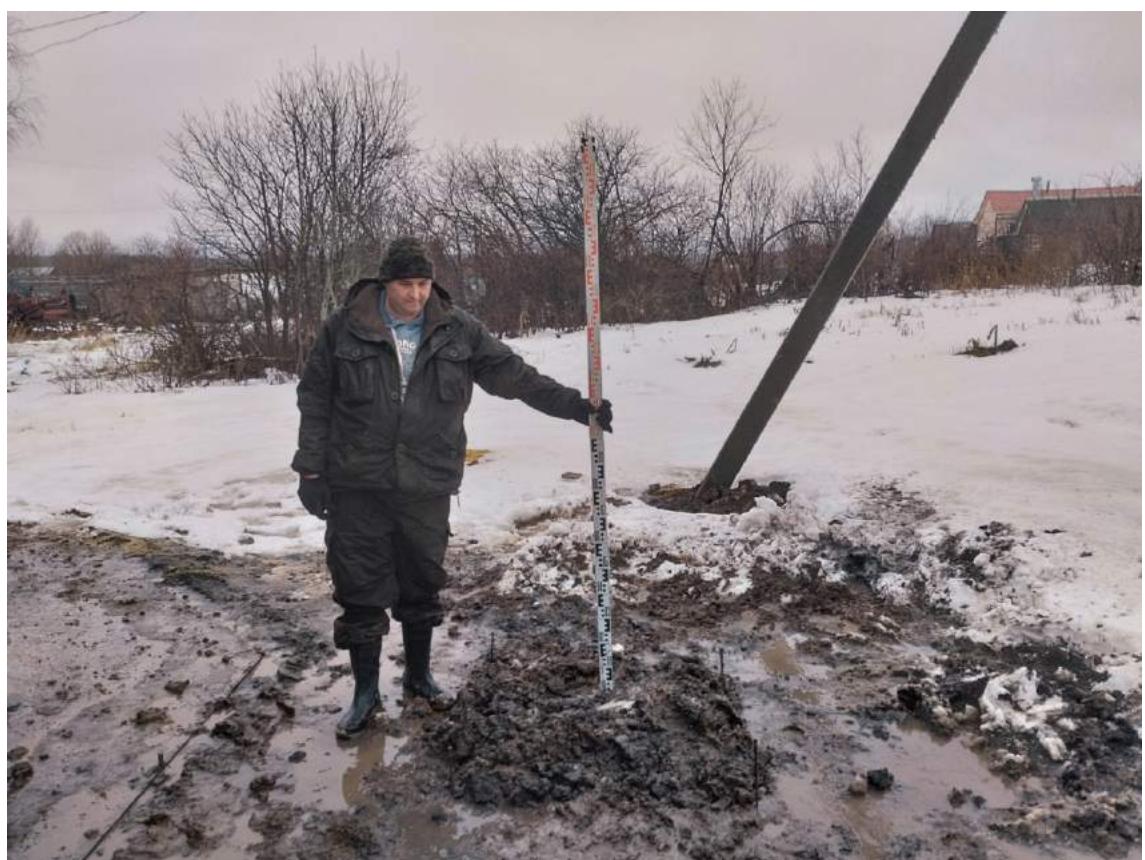
Илл. 37. Нижегородская область, Арзамасский район, с. Костылиха, ул. Школьная, д. 11а, ОКН «Воскресенская церковь (деревянная)» - 2024 г.
Шурф 3. 1 - видовая фотография шурфа на уровне завершения работ. Фото с Ю;
2 - видовая фотография закопанного шурфа. Фото с Ю.

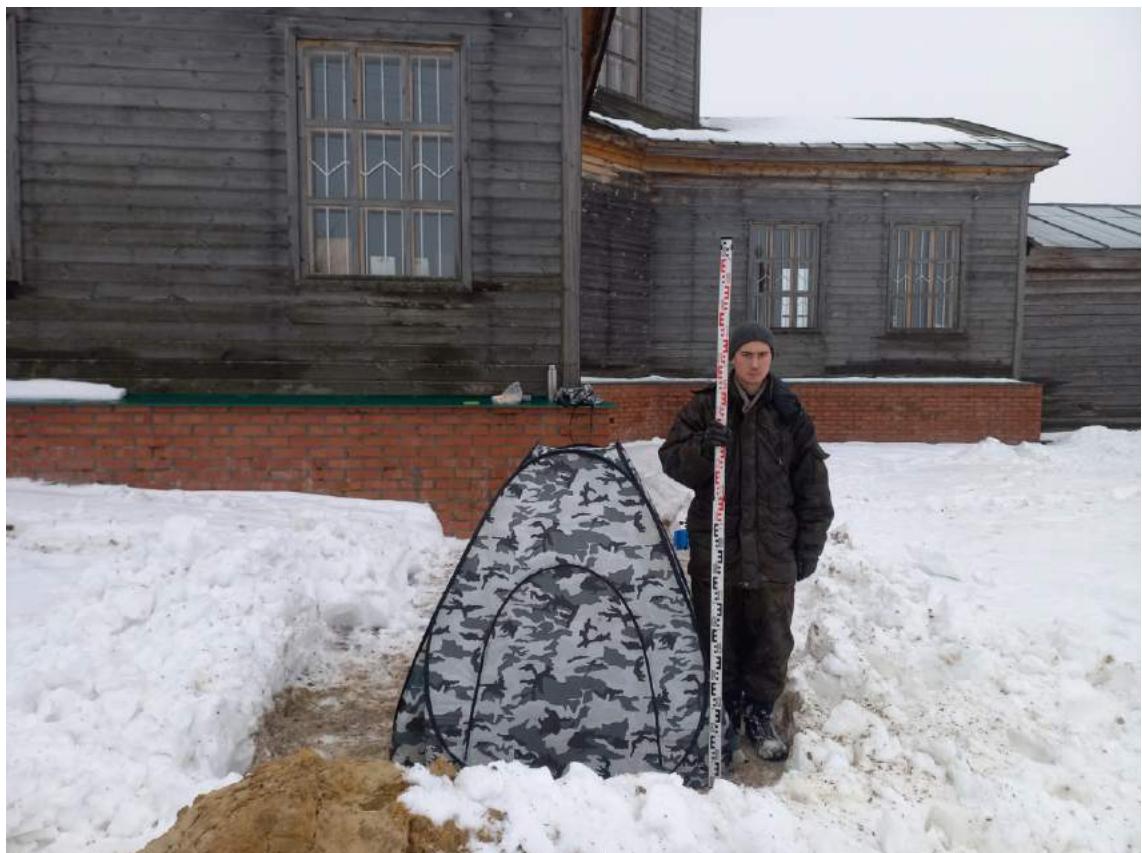
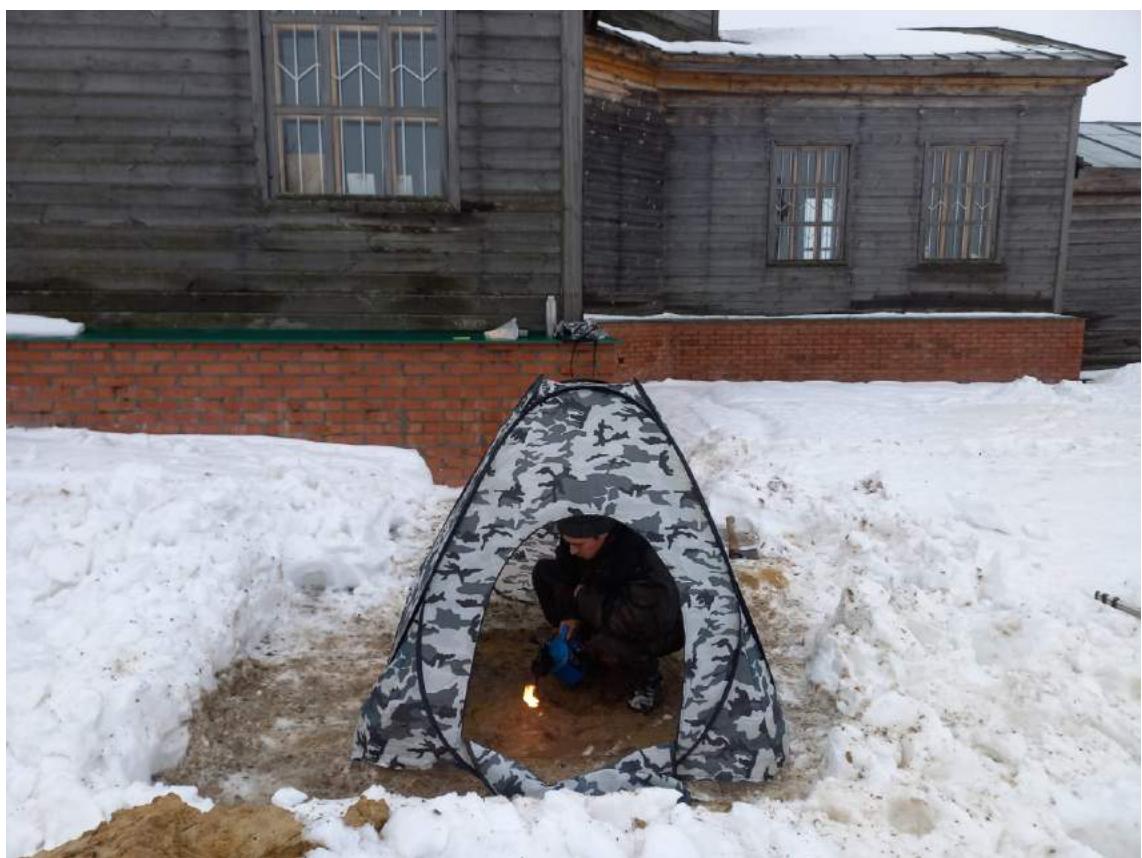
Илл. 38. Нижегородская область, Арзамасский район, с. Костылиха, ул. Школьная, д. 11а,
ОКН «Воскресенская церковь (деревянная)» - 2024 г.
Шурф 4. 1 - видовая фотография шурфа до начала работ. Фото с С;
2 - видовая фотография шурфа до начала работ. Фото с С.

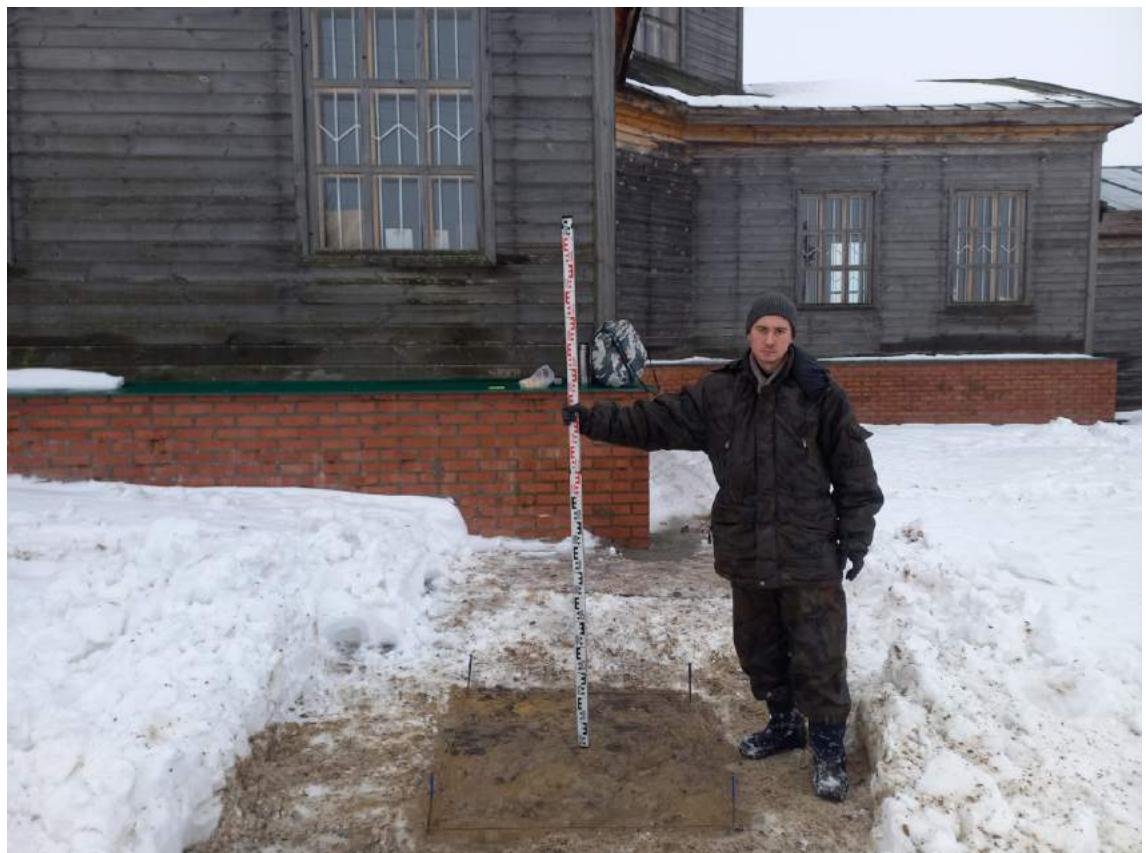
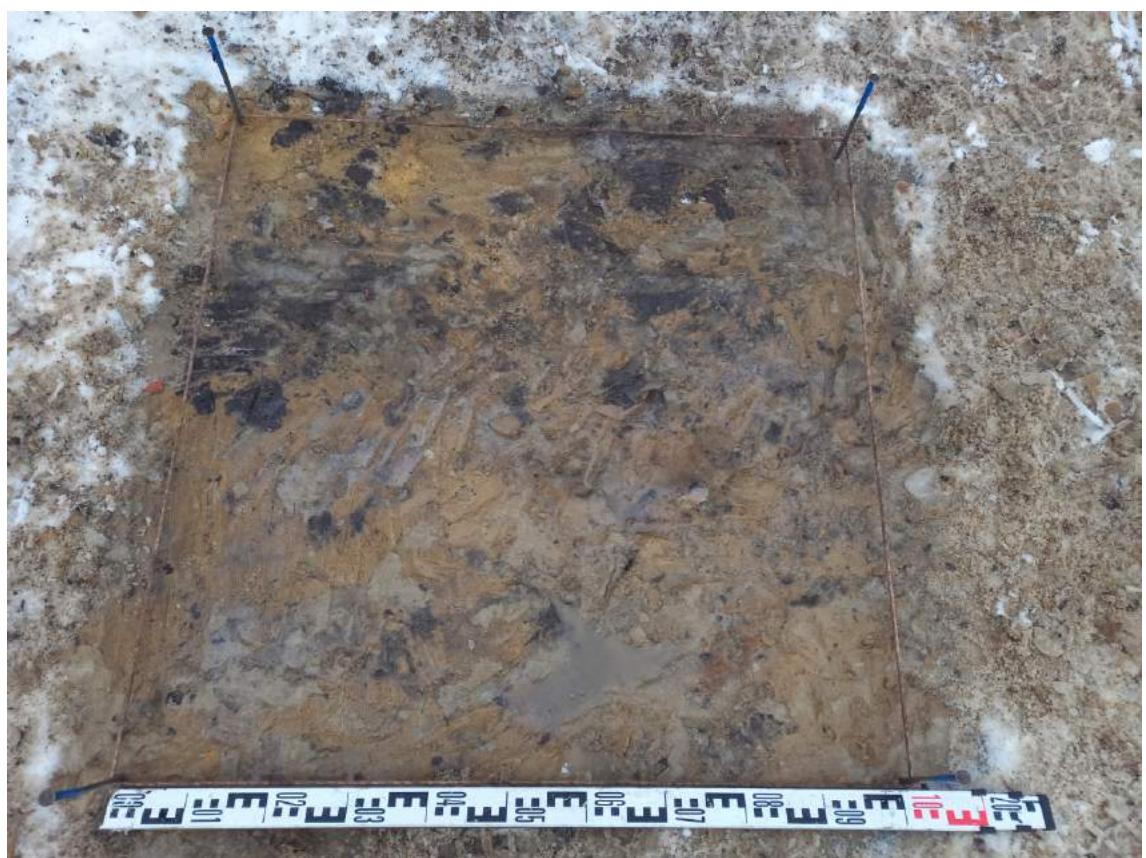
Илл. 39. Нижегородская область, Арзамасский район, с. Костылиха, ул. Школьная, д. 11а,
ОКН «Воскресенская церковь (деревянная)» - 2024 г.
Шурф 4. 1 - видовая фотография шурфа до начала работ. Фото с С;
2 - фотография поверхности шурфа. Фото с Ю.

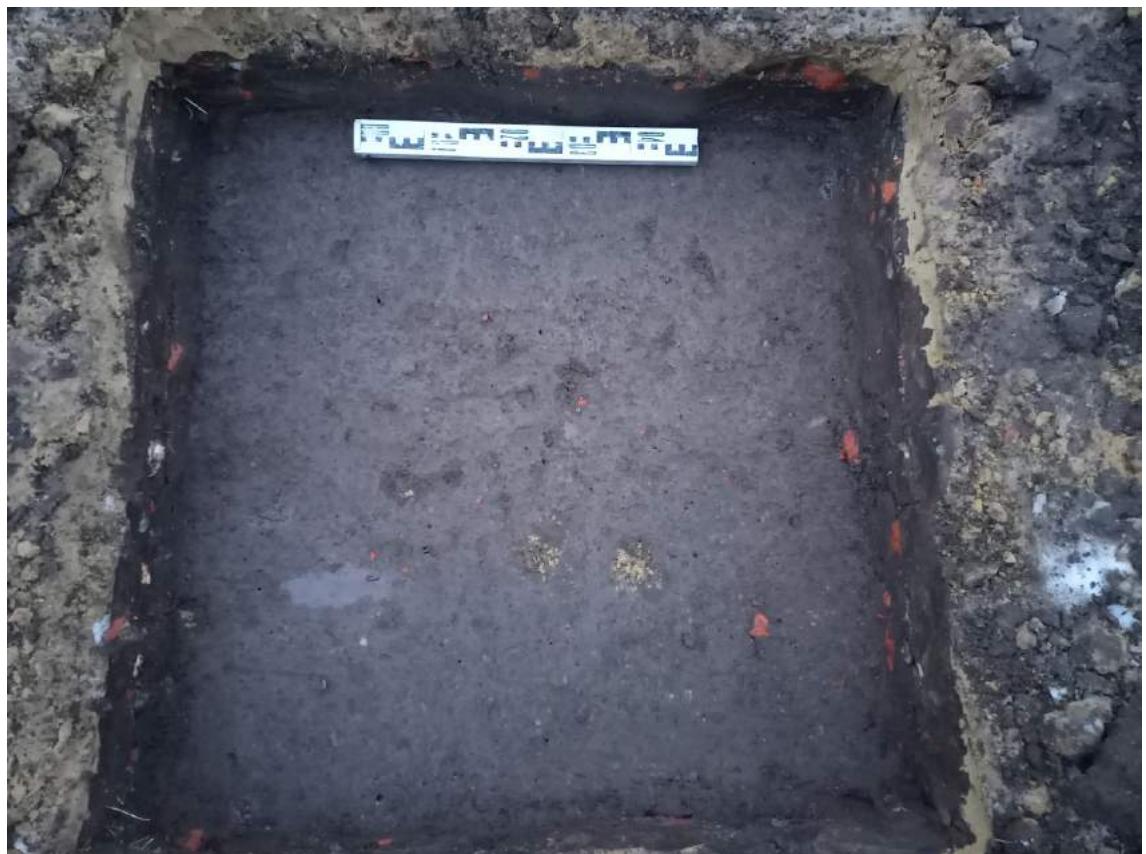
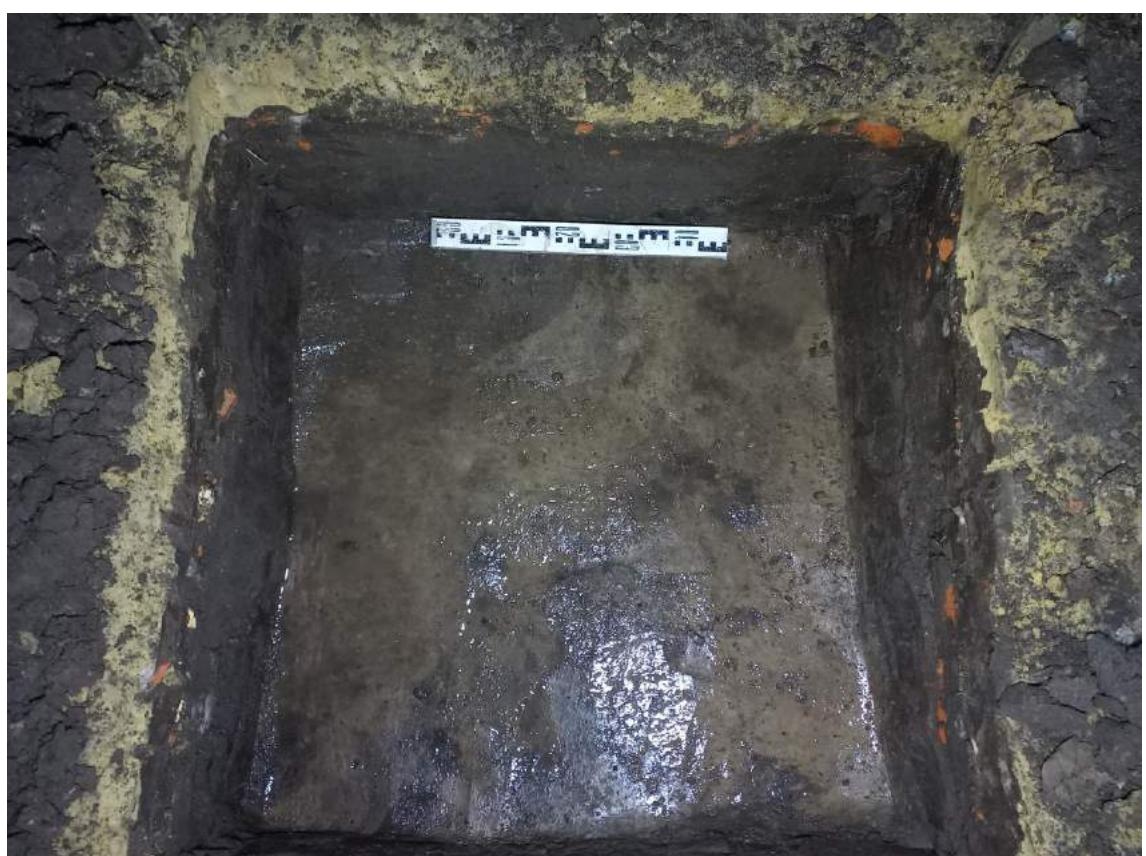
Илл. 40. Нижегородская область, Арзамасский район, с. Костылиха, ул. Школьная, д. 11а,
ОКН «Воскресенская церковь (деревянная)» - 2024 г.
Шурф 4. 1 - фотография шурфа после разбора первого пласта. Фото с Ю;
2 - фотография шурфа на уровне завершения работ. Фото с Ю.

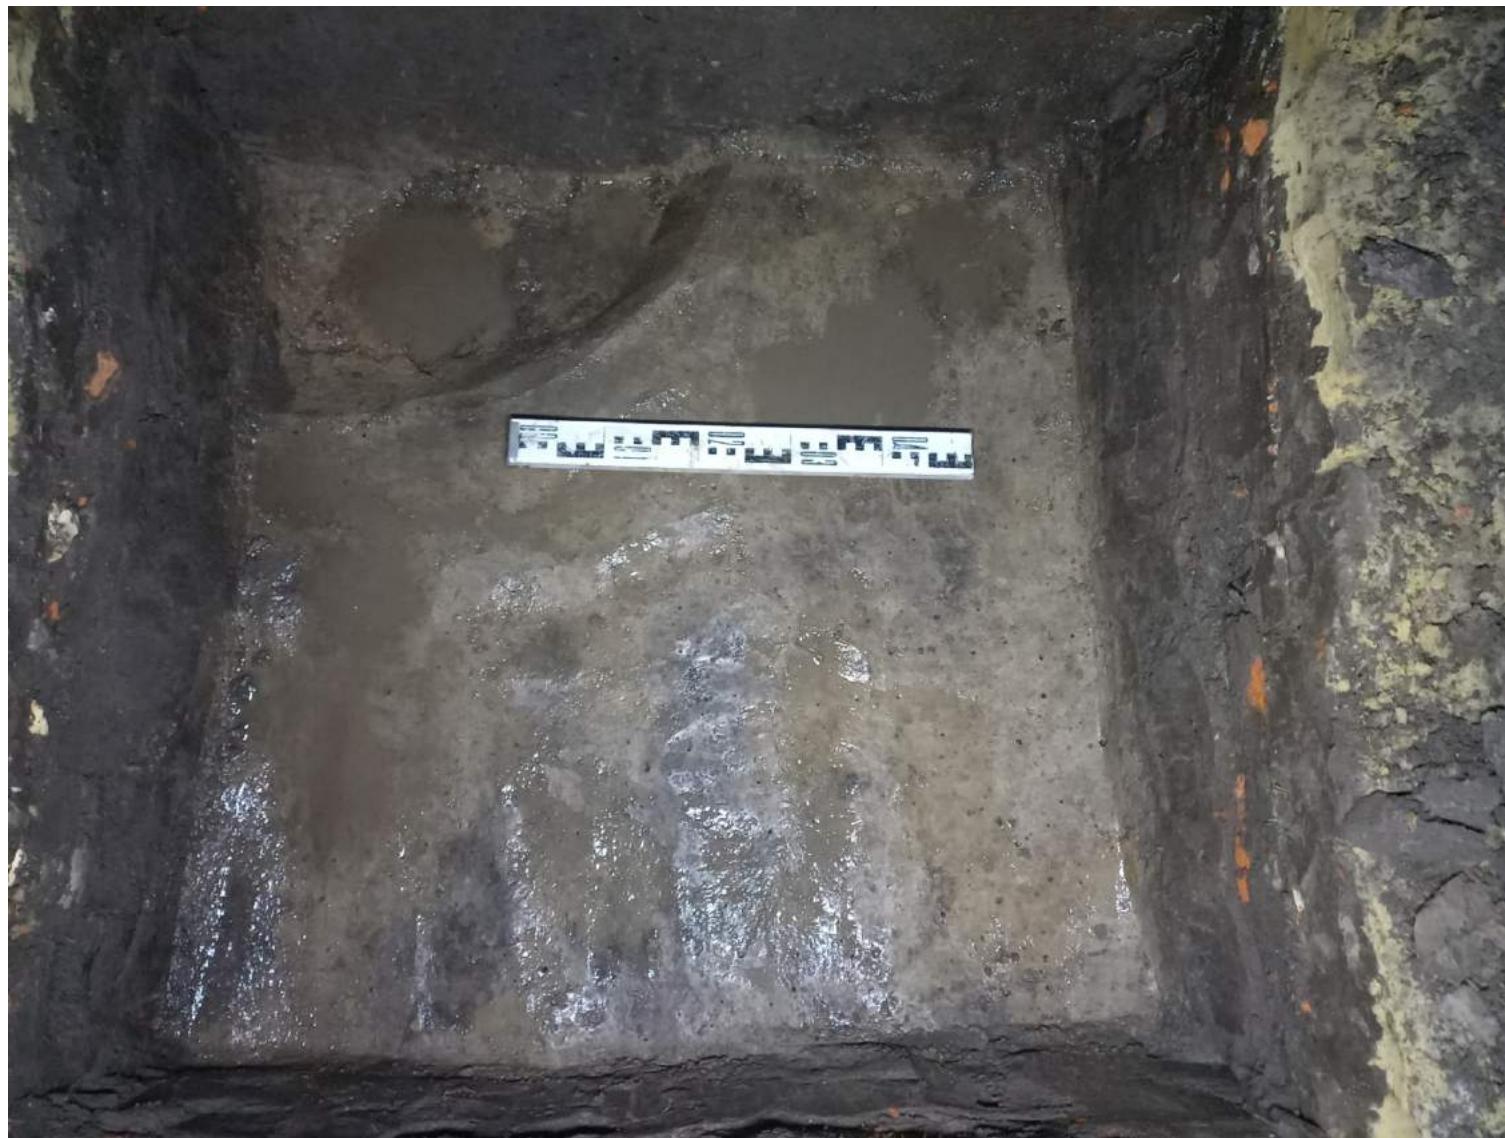
Илл. 41. Нижегородская область, Арзамасский район, с. Костылиха, ул. Школьная, д. 11а, ОКН «Воскресенская церковь (деревянная)» - 2024 г.
Шурф 4. Фотография шурфа после разбора объекта 1. Фото с Ю.

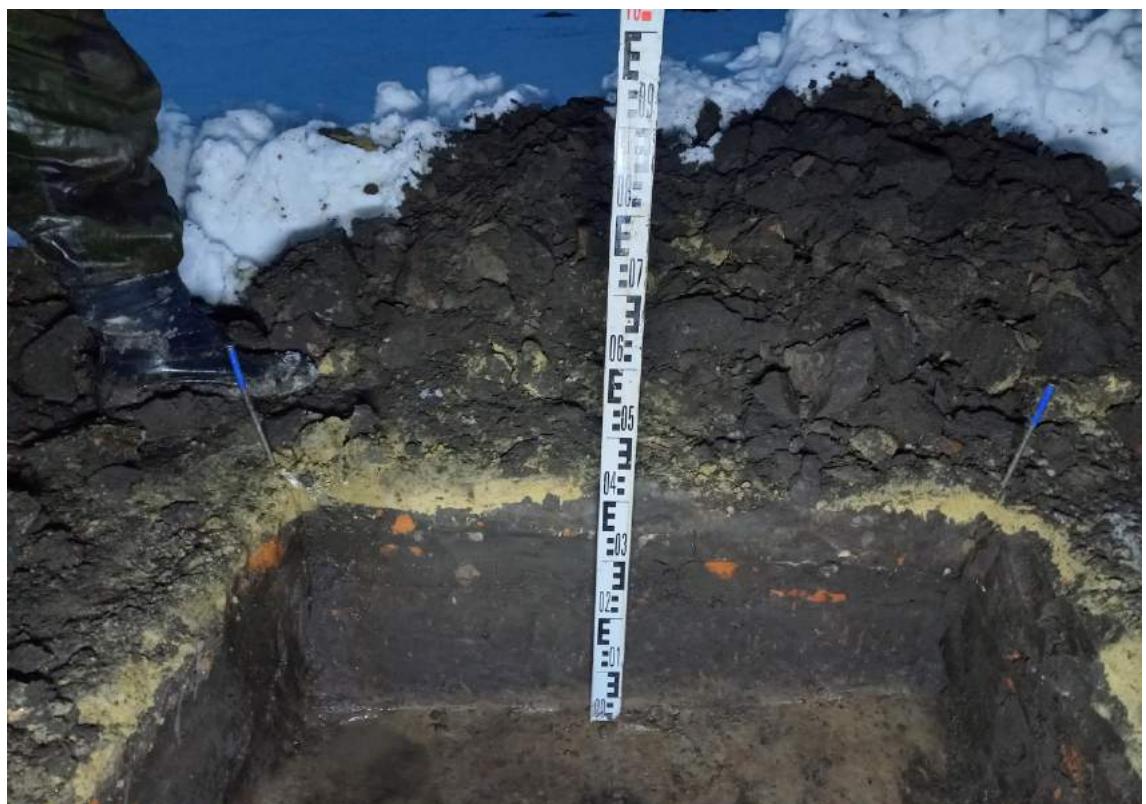
Илл. 42. Нижегородская область, Арзамасский район, с. Костылиха, ул. Школьная, д. 11а,
ОКН «Воскресенская церковь (деревянная)» - 2024 г.
Шурф 4. 1 - фотография северной стенки шурфа. Фото с Ю;
2 - фотография восточной стенки шурфа. Фото с З.

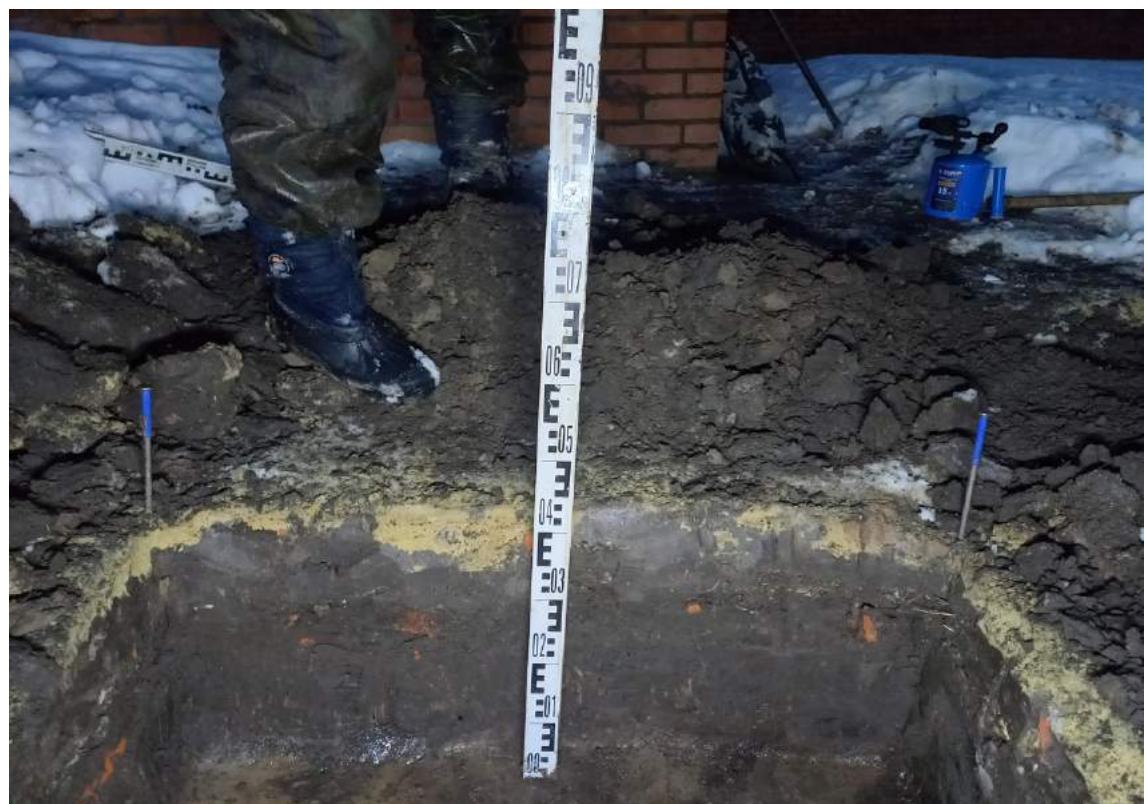
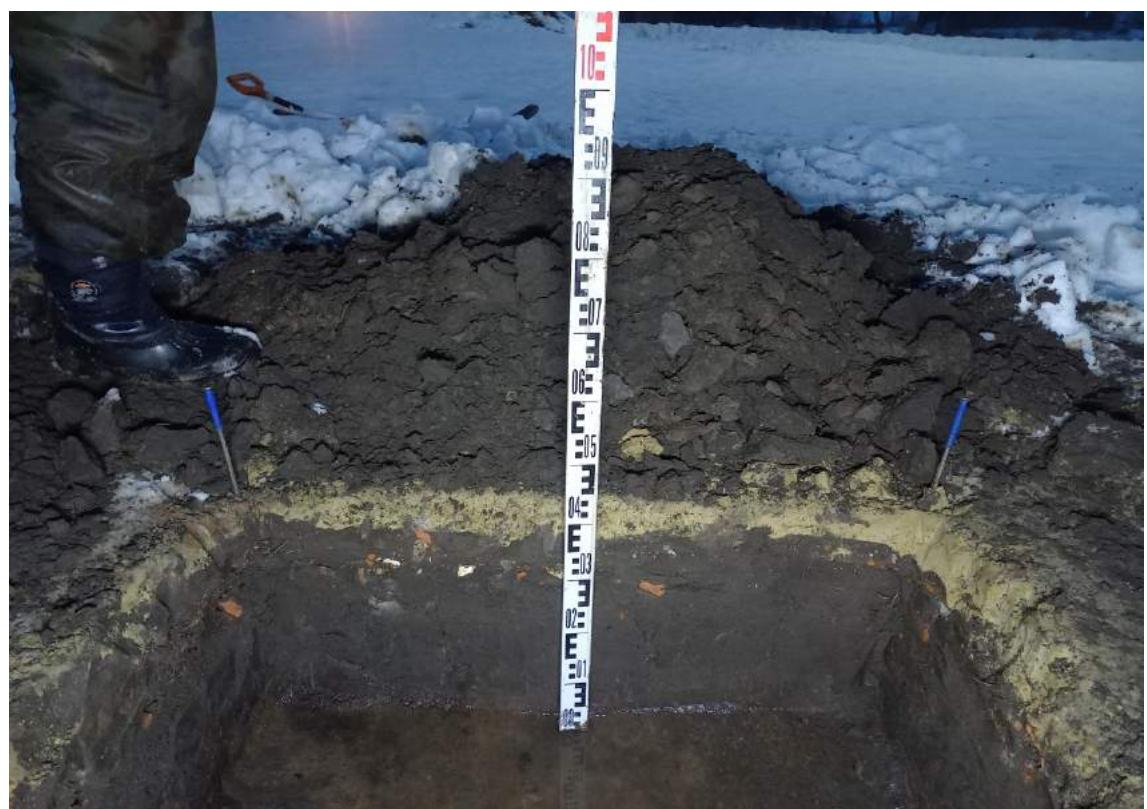
Илл. 43. Нижегородская область, Арзамасский район, с. Костылиха, ул. Школьная, д. 11а,
ОКН «Воскресенская церковь (деревянная)» - 2024 г.
Шурф 4. 1 - фотография южной стенки шурфа. Фото с С;
2 - фотография западной стенки шурфа. Фото с В.

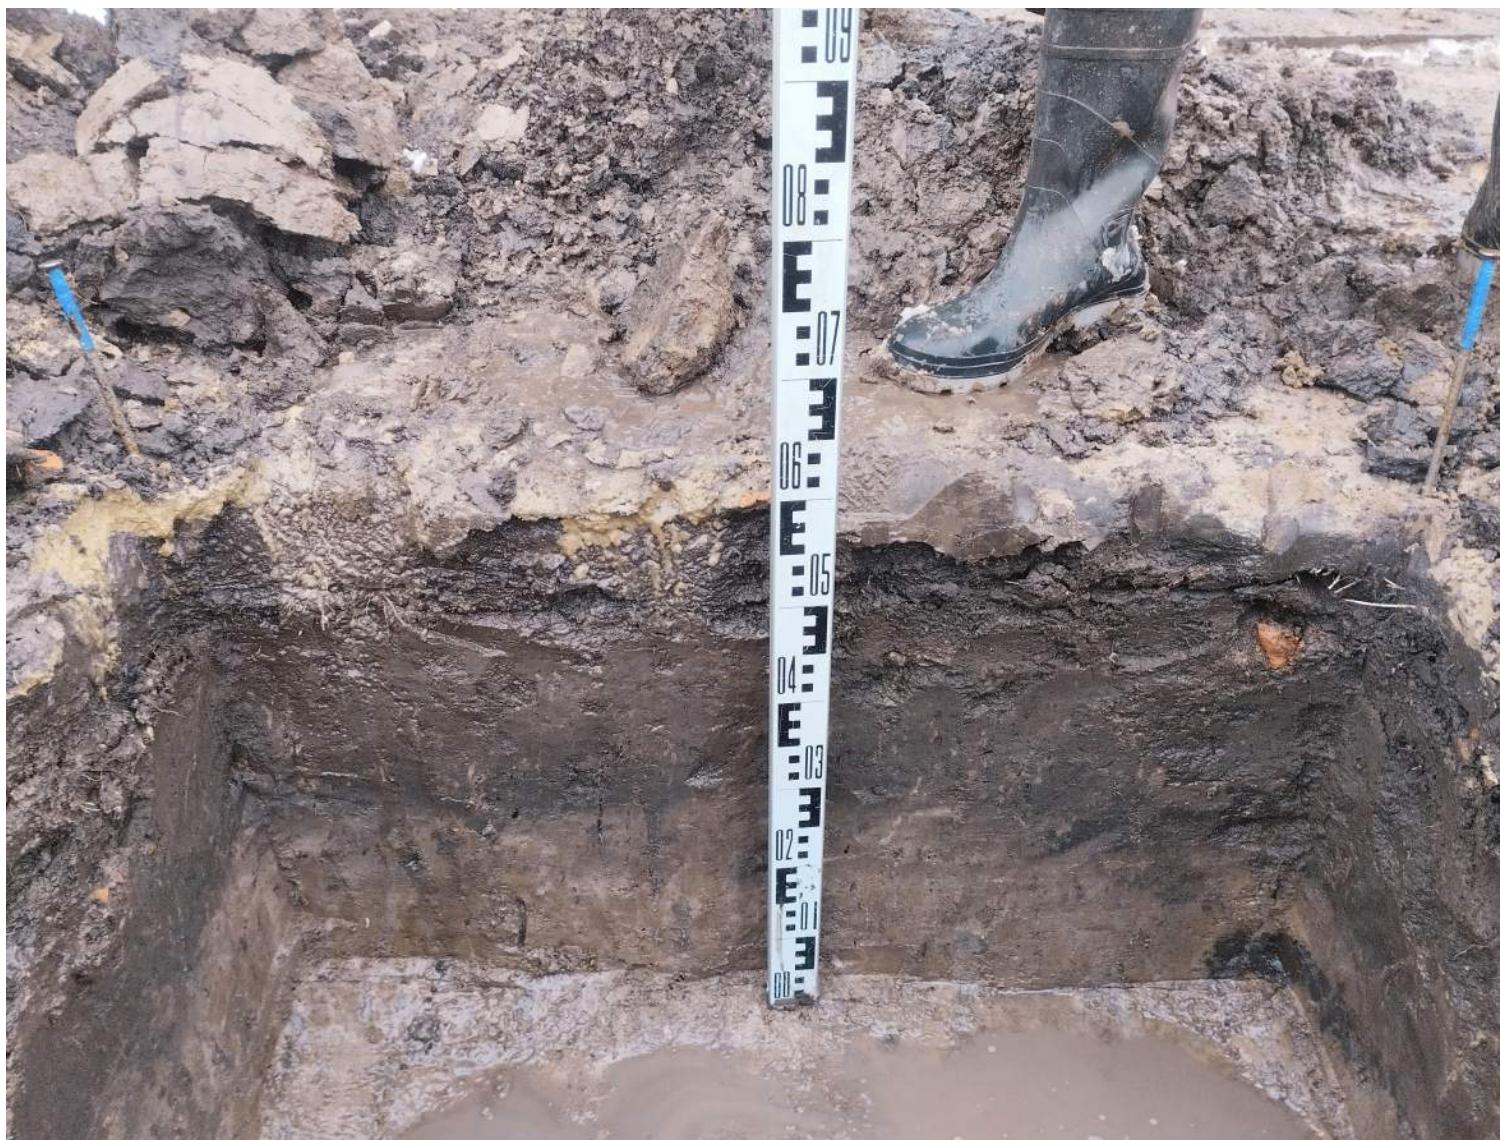
Илл. 44. Нижегородская область, Арзамасский район, с. Костылиха, ул. Школьная, д. 11а, ОКН «Воскресенская церковь (деревянная)» - 2024 г.
Шурф 4. Фотография южной стенки шурфа после прокопа материка. Фото с С.

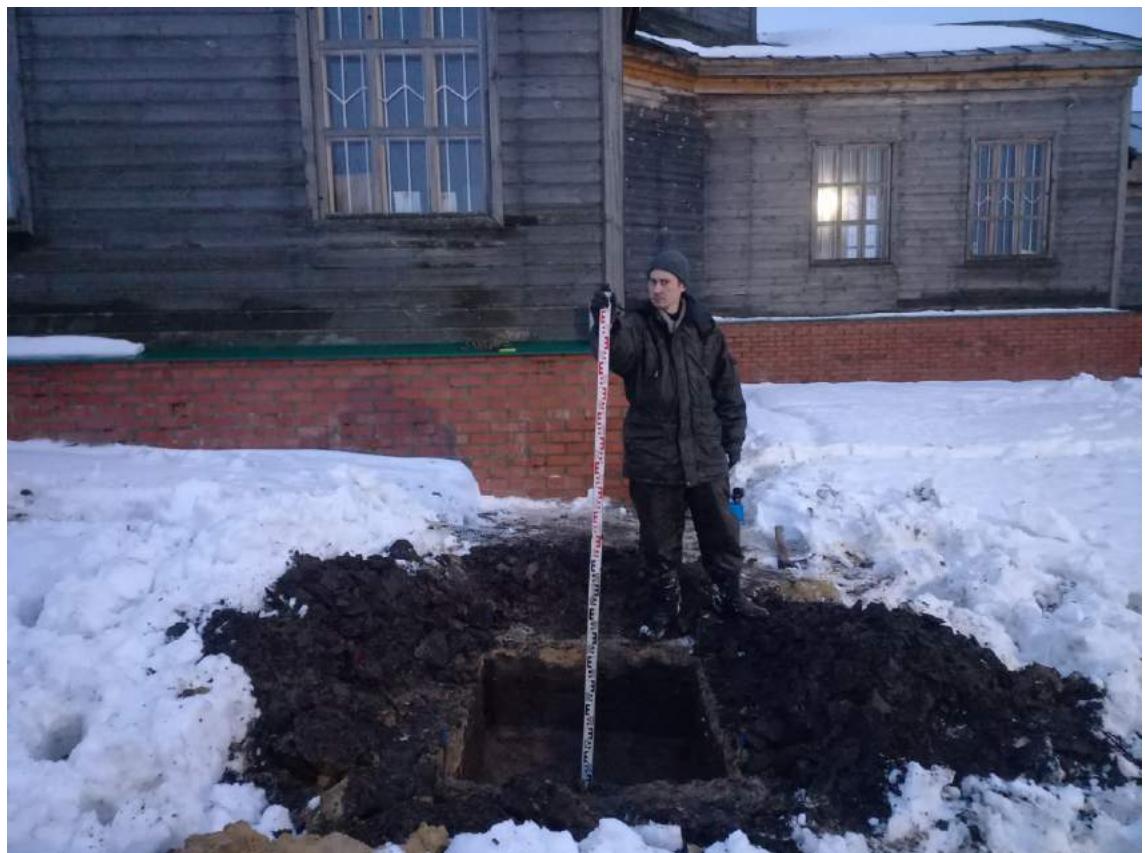
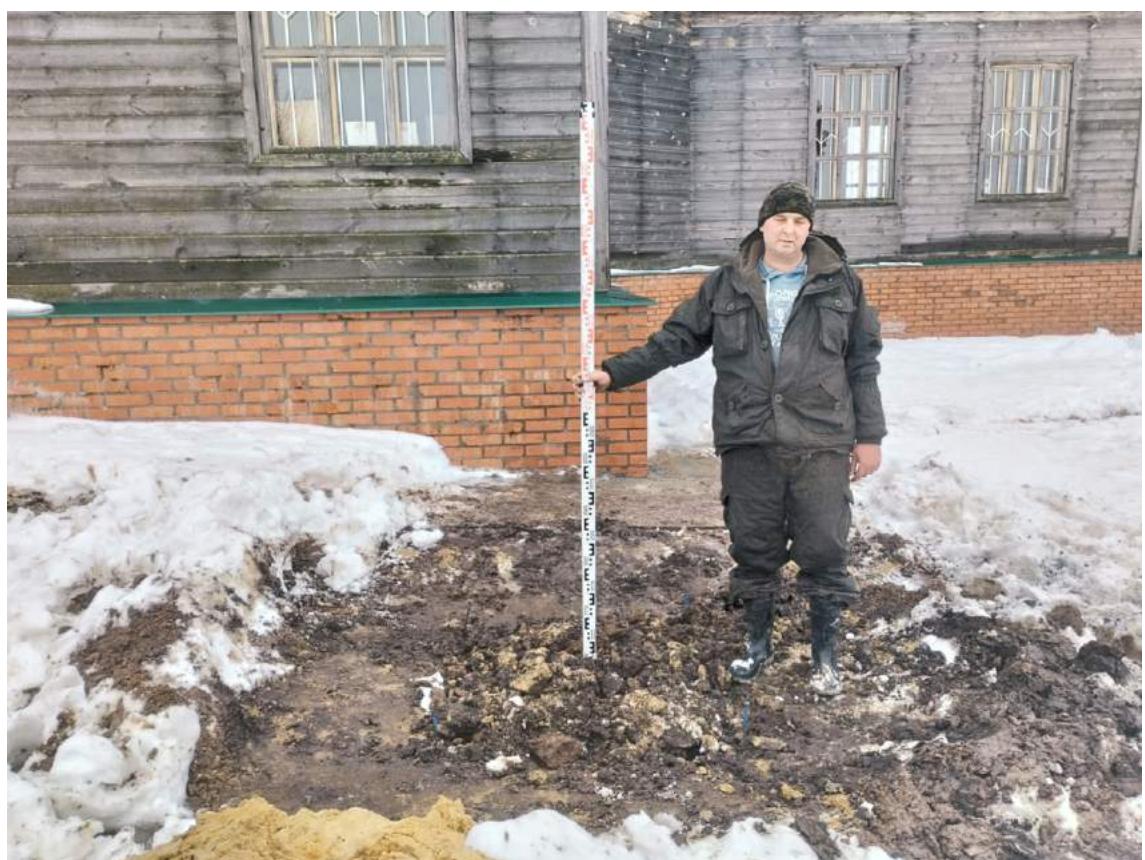
Илл. 45. Нижегородская область, Арзамасский район, с. Костылиха, ул. Школьная, д. 11а, ОКН «Воскресенская церковь (деревянная)» - 2024 г.
Шурф 4. 1 - видовая фотография шурфа на уровне завершения работ. Фото с С;
2 - видовая фотография закопанного шурфа. Фото с С.
