«Утверждаю»

ООО «Красный археолог»

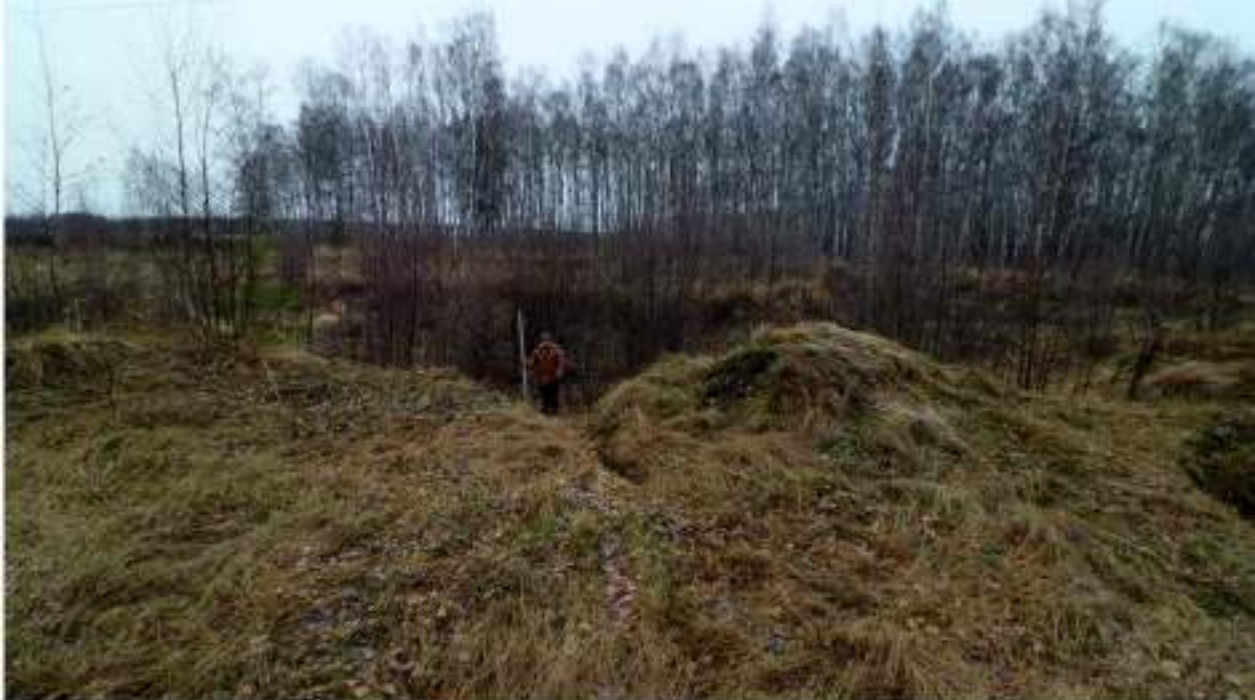
Илл. 12. Обследование территории земельных участков проектируемого объекта «Реконструкция ВЛ 220 кВ Нижегородская ГЭС - Вязники» 2 этап. ОКН «Вершилово-1». Разрушения в центральной части памятника. Вид с юго-востока.

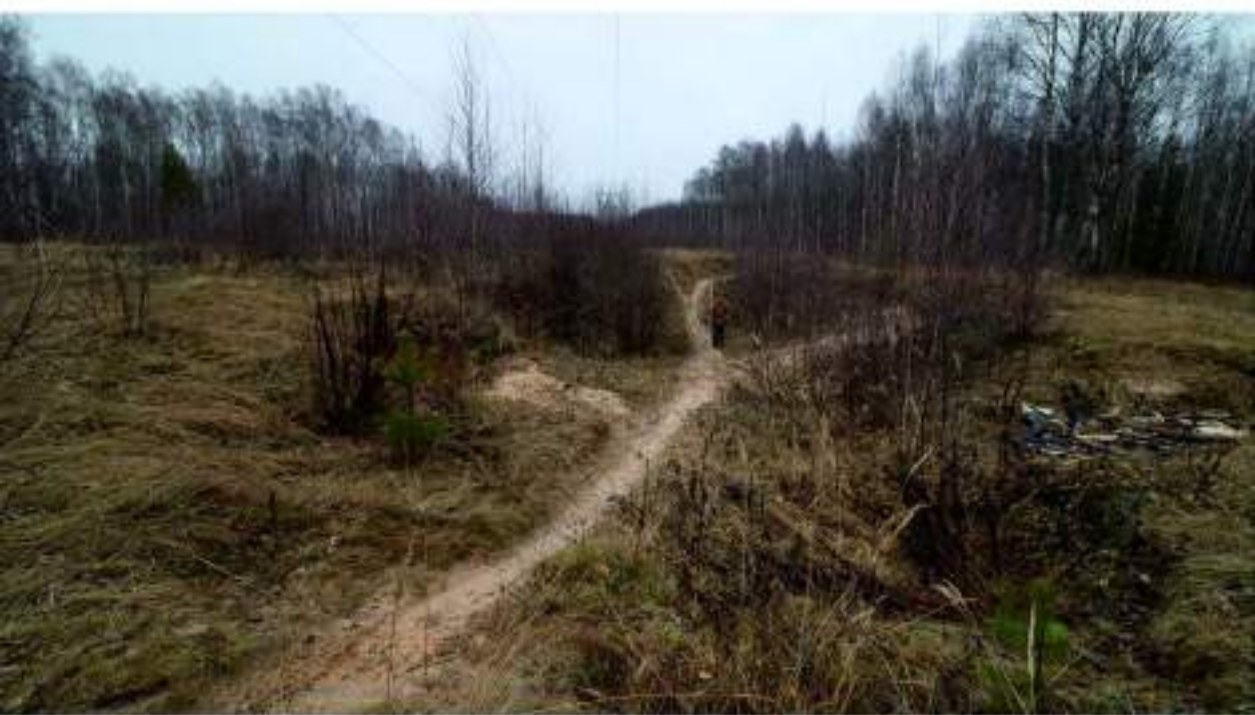
Илл. 13. Обследование территории земельных участков проектируемого объекта «Реконструкция ВЛ 220 кВ Нижегородская ГЭС - Вязники» 2 этап. ОКН «Вершилово-1». Разрушения в центральной части памятника. Вид с востока северо-востока.

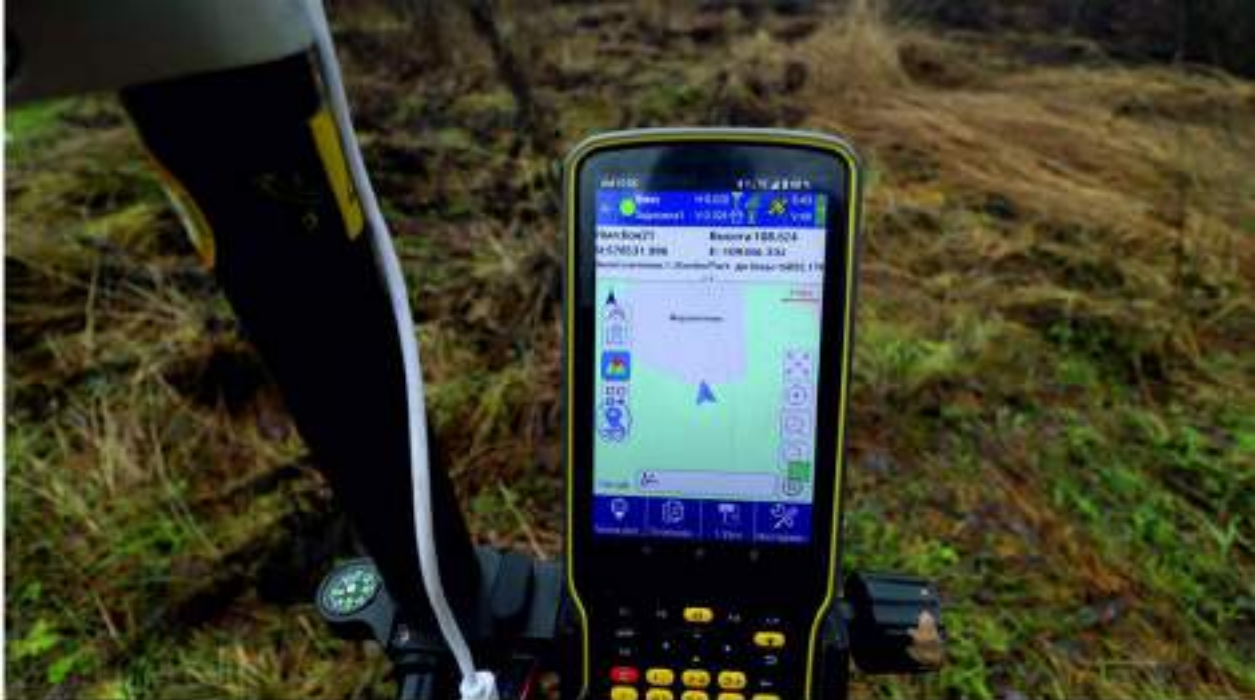
Илл. 14. Обследование территории земельных участков проектируемого объекта «Реконструкция ВЛ 220 кВ Нижегородская ГЭС - Вязники» 2 этап. ОКН «Вершилово-1». Съёмка памятника ГНСС оборудованием. Рабочий момент. Вид с востока.
